INFORME DE AUDITORÍA AMBIENTAL

RE-GA-802-C99-
20190613

C/99 - Ampliación de contrato 26/10/2018

“Bacheo, reciclados parciales y tratamiento bituminoso en Ruta N° 12”

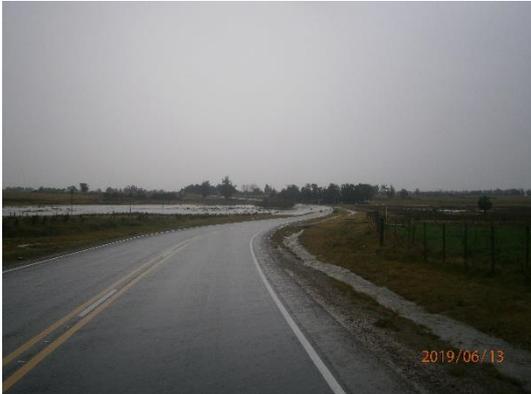
Ilustración 4 – Tramo de ruta visitado

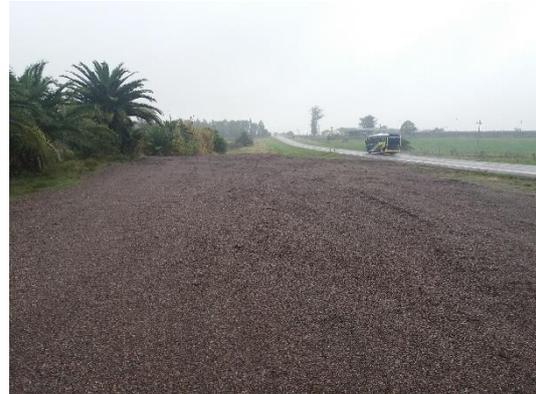
Iniciamos la misma con una reunión en las oficinas de la Regional 10 de la DNV ubicada en la ciudad de Minas. En la misma solicitamos la documentación y recabamos información. Luego comenzamos a recorrer el tramo de obra, e intentamos llegar hasta el obrador, el cual es compartido con la obra C/102. Debido a las copiosas lluvias no fue posible llegar al mismo ya que la ruta se encontraba cortada impidiendo el paso. Solicitamos al Ingeniero residente nos haga llegar fotografías del sitio donde se emplazó el Obrador, de forma de verificar las condiciones de abandono del mismo. (Ilustración 5, Ilustración 6)

Respecto al área afectada por el obrador, era una zona previamente utilizada por la DNV. La empresa presentó en el PRA, las condiciones en que se entregó la zona y una nota de conformidad de la DNV representada por el DDO con fecha 17/06/2019, en la que consta la conformidad en la recepción de los lugares que fueron usados de acopios y Obrador, en las progresivas 316K000 y 324K500 respectivamente.

Ilustración 5 - Sector donde funcionó el Obrador, Ruta 12 a (-) progresiva 324K500. Fotografía proporcionado por la empresa

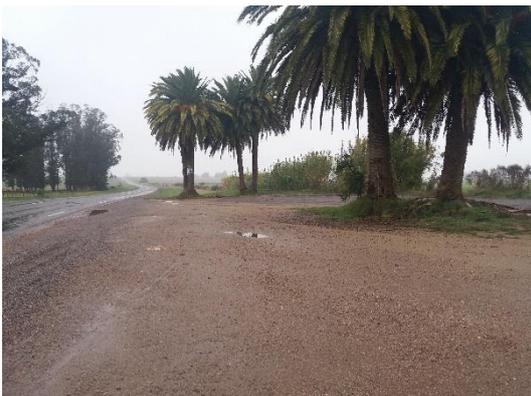
Ilustración 6 – Sector donde funcionó el Obrador, Ruta 12 a (-) progresiva 324K500, Fotografía proporcionado por la empresa
