INFORME DE AUDITORÍA AMBIENTAL

RE-GA-802-C102-
20190613

C/102 - Ampliación de contrato 26/10/2018

“Bacheo en Ruta 12, tramo de Ruta 108 (315K000) a 328K00”

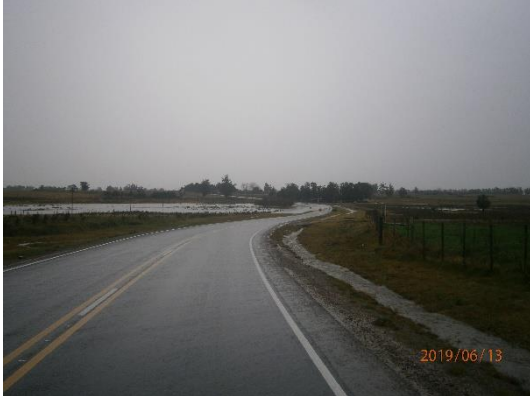
Ilustración 4 – Tramo de ruta visitado

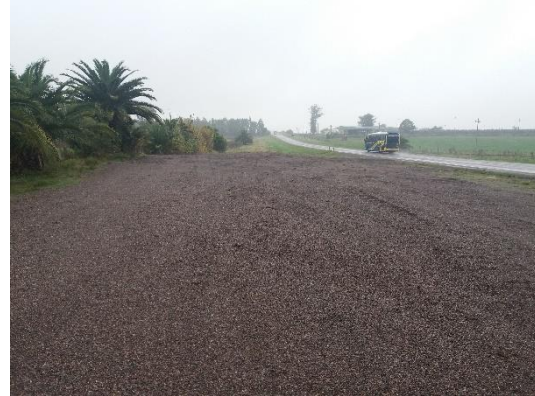
Respecto al área afectada por el obrador, era una zona previamente utilizada por la DNV. La empresa presentó en el PRA, las condiciones en que se entregó la zona y una nota de conformidad de la DNV representada por el DDO con fecha 17/06/2019, en la que consta la conformidad en la recepción de los lugares que fueron usados de acopios y Obrador, en las progresivas 316K000 y 324K500 respectivamente.

Ilustración 5 - Sector donde funcionó el Obrador, Ruta 12 a (-) progresiva 324K500 Fotografía proporcionado por la empresa

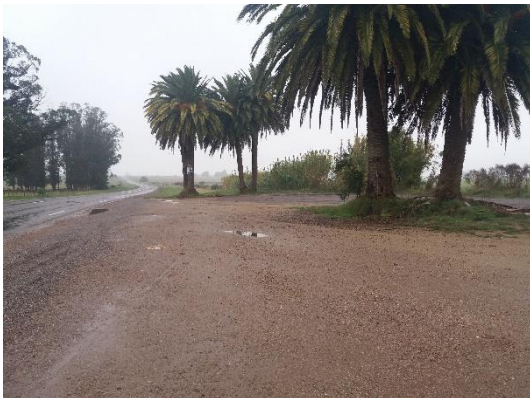
Ilustración 6 – Sector donde funcionó el Obrador, Ruta 12 a (-) progresiva 324K500 Fotografía proporcionado por la empresa
