## INFORME DE AUDITORÍA AMBIENTAL

RE-GA-802-C104-  
20190611

**C/104: Rehabilitación de Ruta N° 57, tramo: 19km700 -  
58km100.**

**Contrato 02/03/2018**

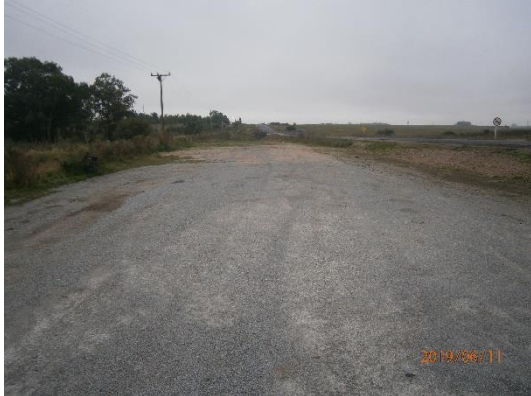
En las progresiva 40K700, 54K100 de la ruta de referencia se hizo uso de la faja pública para acopiar agregados pétreos y el tanque de acopio del asfalto. Esta zona al momento de la visita

se encontraba limpia, con el suelo compactado, y se indica por la parte auditada que la DNV les solicitó que al momento de la entrega del terreno se mantuvieran la mejora realizadas, considerando que es un punto estratégico para el acopio de materiales que, estima, prontamente se realizará. Tuvimos a la vista las notas de autorización por parte de la DNV con fecha 13/11/18 y 13/12/18 para el emplazamiento de los acopios mencionados, y adicionalmente la parte auditada presentó notas de autorización por parte de la DNV para la permanencia de los mismos para obras de mantenimiento y cómo futuro acopio.

Con respecto a las medidas de restauración y abandono incluidas en el PRA, presentado en setiembre de 2018 para la obra y la cantera, constatamos in situ que se realizaron las medidas planteadas en el mismo, y podemos concluir que las tareas de remediación se encuentran realizadas. (Ilustración 4 Ilustración 4 Ilustración 5).

*Ilustración 4 – Sector de acopio de material granular y piletas de mezcla asfáltica desmantelado con suelo compactado en faja pública.*

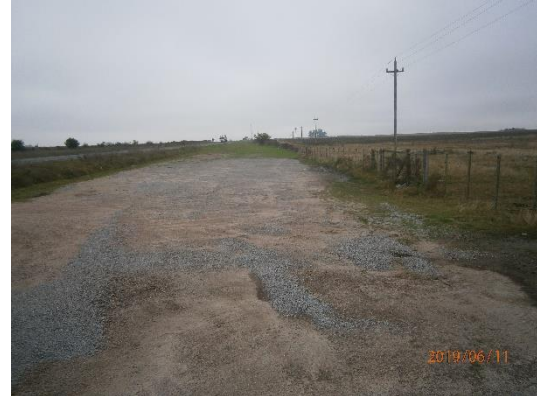
*Ilustración 5 – Sector de acopio de material granular y piletas de mezcla asfáltica desmantelado con suelo compactado en faja pública*

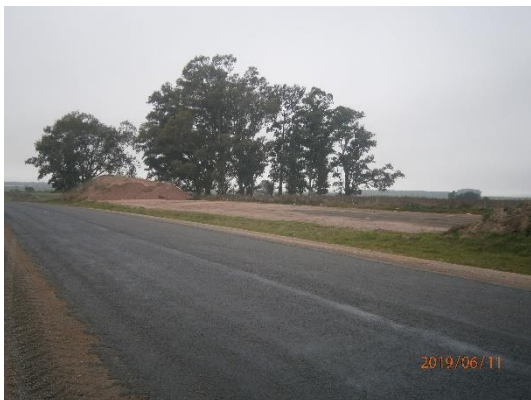
*Ilustración 6 – Sector de acopio de material granular en faja pública*

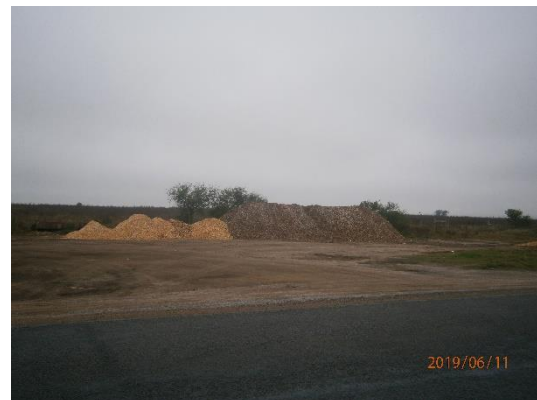
*Ilustración 7 – Sector de acopio de material granular en faja pública*

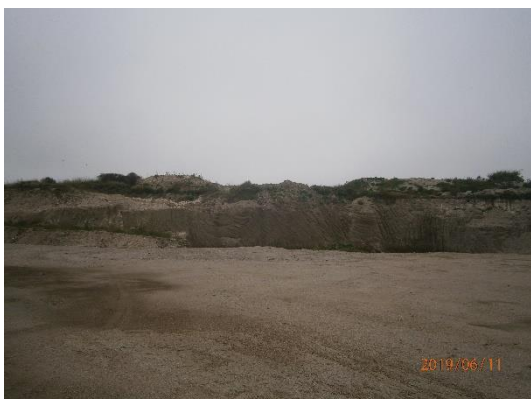
Para la extracción de tosca la parte auditada menciona que explotó la cantera ubicada en el Padrón N°1840 de la 4ª Sección Catastral del departamento de Flores, en la Ruta 57 progresiva 26K000 y cuenta con al AAO vigente, al momento de la Auditoría, expedida el 10 de enero de 2019 con un plazo de 2 años, según consta en el Exp. 2018/14000/16992. Adicionalmente se presenta resolución de alta en el inventario de cantera pública con fecha 10/01/19 y la nota de solicitud de baja con fecha 06/06/19. (Ilustración 8, Ilustración 9).

*Ilustración 8 – Cantera de tosca, Padrón N°1840 de la 4ª Sección Catastral del departamento de Flores, en la Ruta 57 a (+) progresiva 26K000*

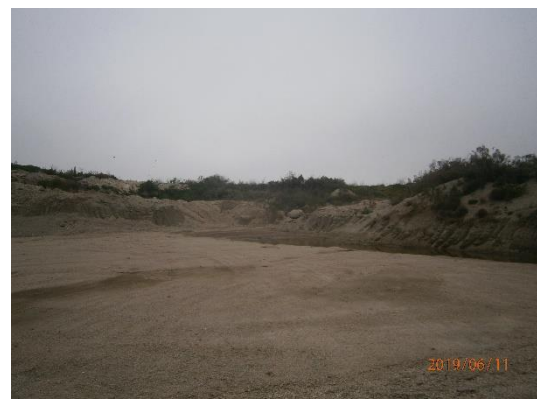
*Ilustración 9 Cantera de tosca, Padrón N°1840 de la 4ª Sección Catastral del departamento de Flores, en la Ruta 57 a (+) progresiva 26K000*
