## INFORME DE AUDITORÍA AMBIENTAL

RE-GA-802-C71-  
20190802

#### **C/71 - Contrato de Ampliación 28/11/2018 “Ruta 2, tramo: 158K000 – Cardona (By Pass de Florencio Sánchez, y los empalmes de conexión entre el by pass y las Rutas 2 y 12)”**

Fecha de visita: 02/08/2019

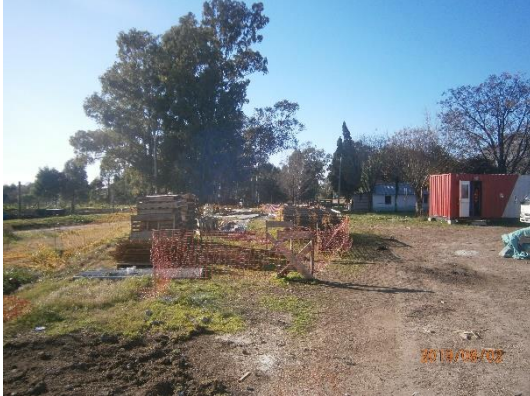
*Ilustración 4 – Acopio de materiales de obra.*

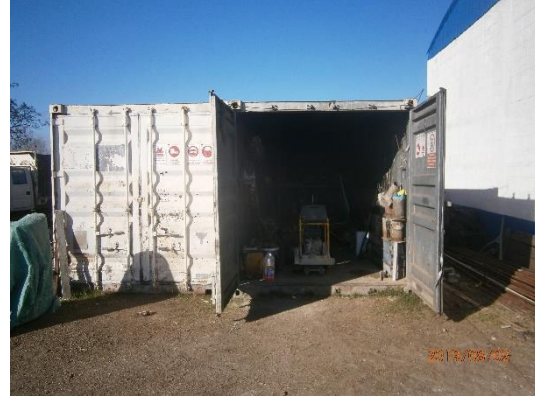
*Ilustración 5 - Sector de acopios de chatarra y materiales peligrosos.*

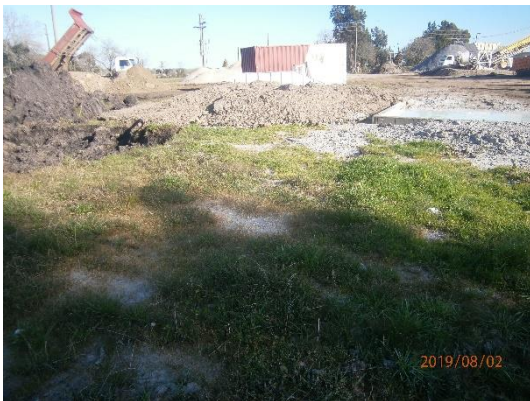
En la pileta de lavado para camiones verificamos residuos de material por fuera de las misma, contraviniendo los puntos 5.1, 9.3, 10.3 del Manual Ambiental de la DNV.(Ilustración 6, Ilustración 7, Ilustración 8, Ilustración 9)

ID:01	Coordenadas UTM (X – Y)		Progresiva: Ruta 2, progresiva 181K300 a (+)
	465651	6250656	Código del hallazgo: EL-6
<b>Descripción:</b> Si bien existe un sector claramente delimitado para el lavado de camiones, de restos de hormigón, verificamos residuos de material en áreas verdes circundantes y evidencias de infiltración al terreno de agua contaminada contraviniendo los puntos 5.1, 9.3, 10.3 del Manual Ambiental de la DNV			
<b>Evidencia</b> (Foto, documento, comunicación personal): Ilustración 6, Ilustración 7, Ilustración 8, Ilustración 9

*Ilustración 6 – Piletas de lavado con restos de material*

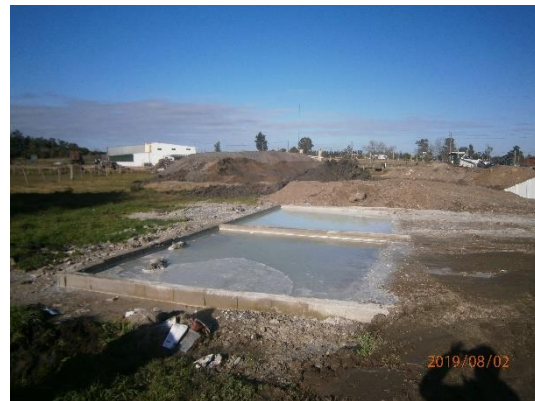
*Ilustración 7 – Piletas de lavado con restos de material*

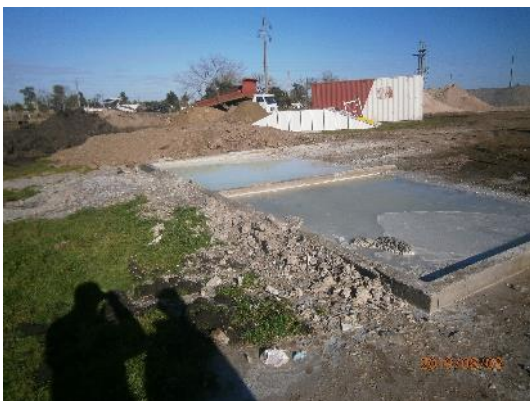
*Ilustración 8 – Piletas de lavado con restos de material*

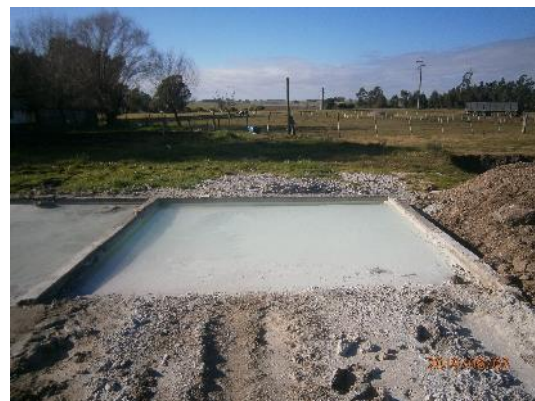
*Ilustración 9 – Piletas de lavado con restos de material.*
