INFORME DE AUDITORÍA AMBIENTAL

RE-GA-802-C95-
20190726

C/95 – Ampliación de Contrato 28/11/2018

“Bacheo y repavimentación en Ruta 6 entre progresiva 81K500 y 111K000 (Florida), además de tramos de la Ruta 12 entre la Ruta 6 y la Ruta 5”

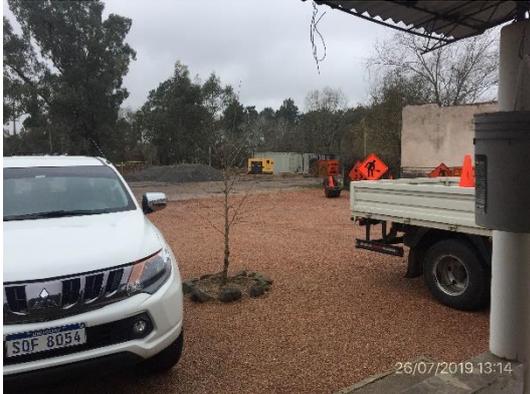
Ilustración 4 – Campamento DNV San Ramón.

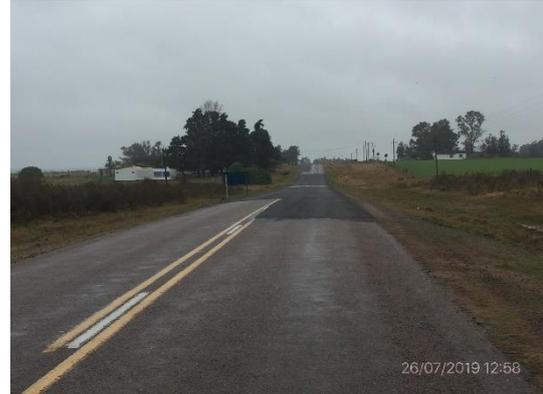
Ilustración 5 – Tramo terminado de obras sobre Ruta 6.

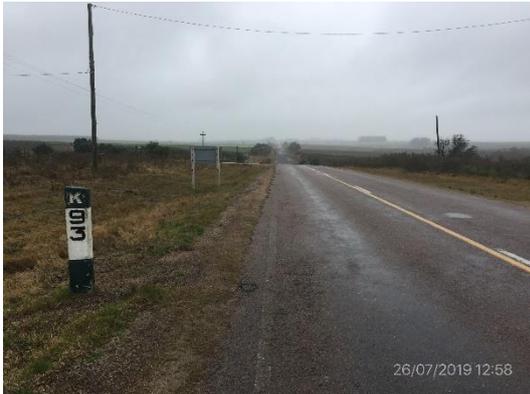
Al recorrer el tramo de obras de Ruta 6 pudimos comprobar en correcto estado las fajas laterales de la ruta. Comprobamos que las tareas detalladas en el PRA en general están correctamente ejecutadas. De tal modo, en los tramos de obra ejecutados pudimos comprobar la correcta remoción de escombros o residuos y el empastado de la faja de ruta de forma apegada al PRA.

Ilustración 6 – Faja de obra con empastado realizado.

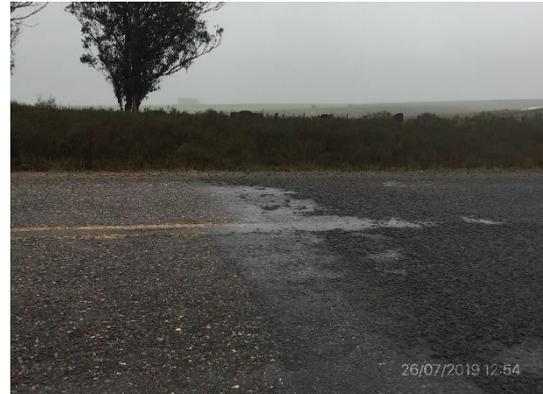
Ilustración 7 – Trabajos finalizados en Ruta 6, trabajos de bacheo

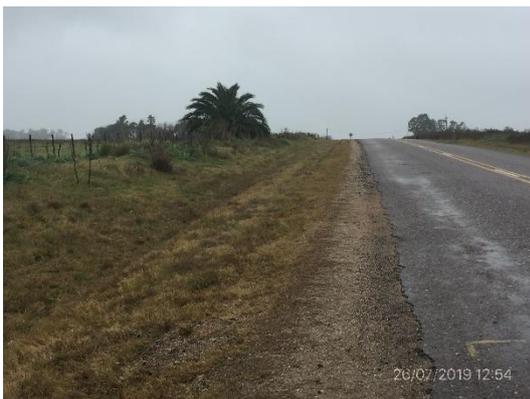
Ilustración 8 – Trabajos finalizados en Ruta 6
