INFORME DE AUDITORÍA AMBIENTAL

RE-GA-802-M53-
20190726

M/53 - Ampliaciones de Contrato 30/05/2018 y 29/01/2019.

Ruta 34, reciclado de pavimento con cemento portland y tratamiento bituminoso doble en el tramo ruta 87 (43k200) – Interbalnearia (49k000) y recapado con mezcla asfáltica en Av. de las Instrucciones entre Br. Aparicio Saravia y Av. Belloni

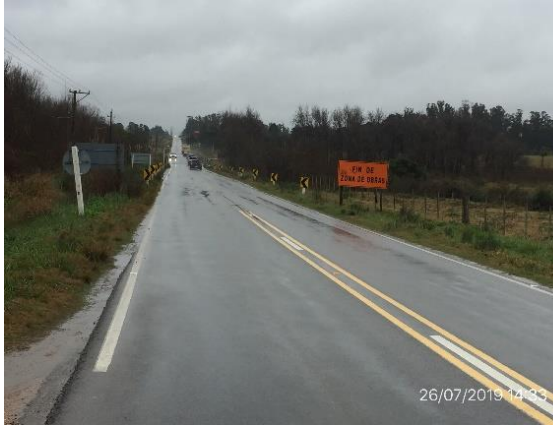
En el tramo de obras solo queda señalización vertical para la seguridad vial. No hay maquinaria infraestructura (campamentos u obradores) ni personal de obra.

Ilustración 4 – Tramo de ruta 34 terminado.

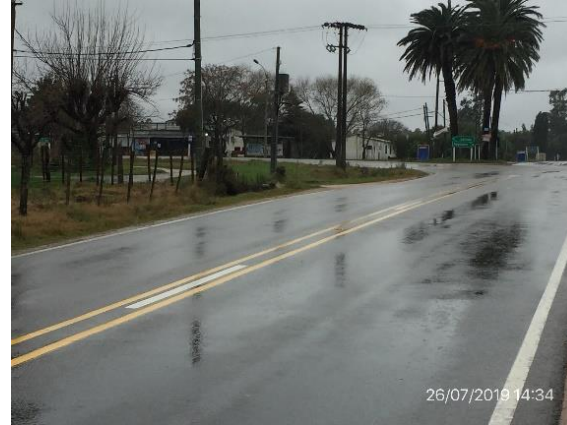
Ilustración 5 - P01, comienzo de tramo, ubicación de nueva rotonda a construir en empalme de Rutas 34 y 87.

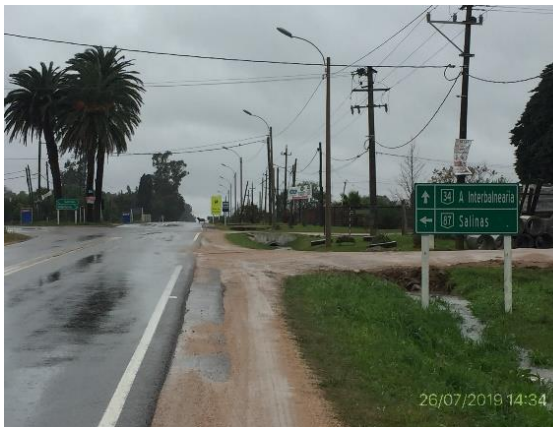
Ilustración 6 – P01, comienzo de tramo, ubicación de nueva rotonda a construir en empalme de Rutas 34 y 87.
