INFORME DE AUDITORÍA AMBIENTAL

RE-GA-802-P35-
20190802

P/35 - Ampliaciones de Contrato 30/10/2018 y 20/02/2019 “Nuevo puente sobre el A° Riachuelo, Ruta 1 km 167”

Fecha de visita: 02/08/2019

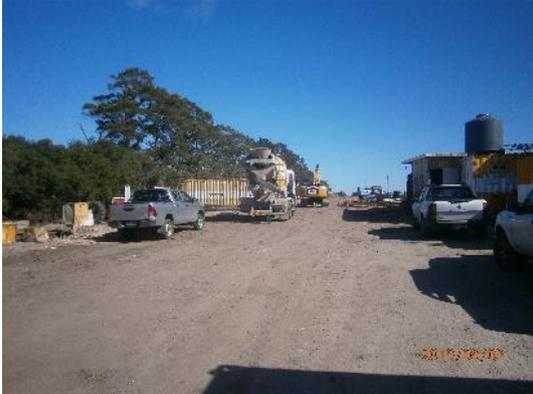
Ilustración 4 – Obrador de SACEEM

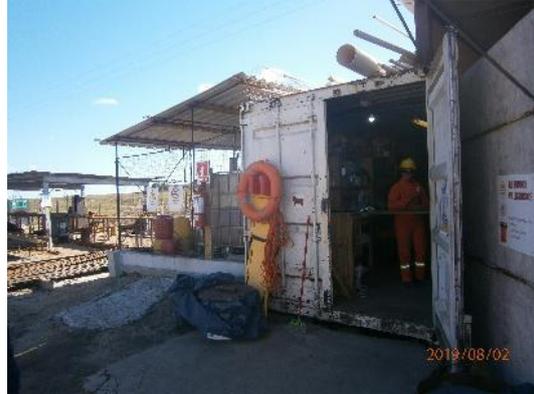
Ilustración 5 - Sector de acopio de productos químicos y pañol

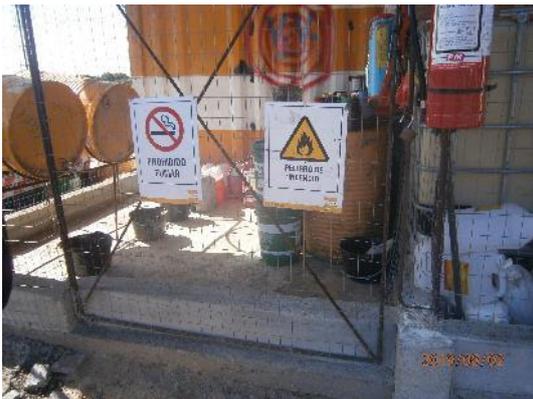
Ilustración 6 – Sector de acopio de productos químicos

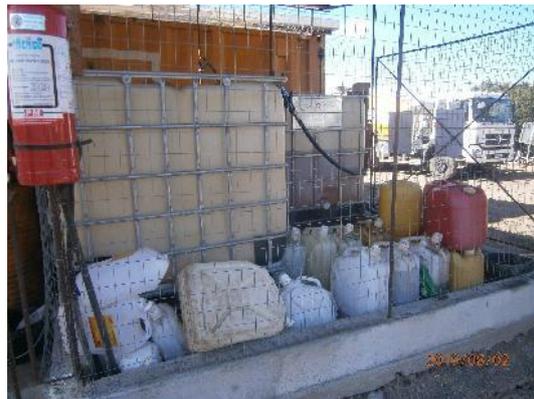
Ilustración 7 – Sector de acopio de productos químicos

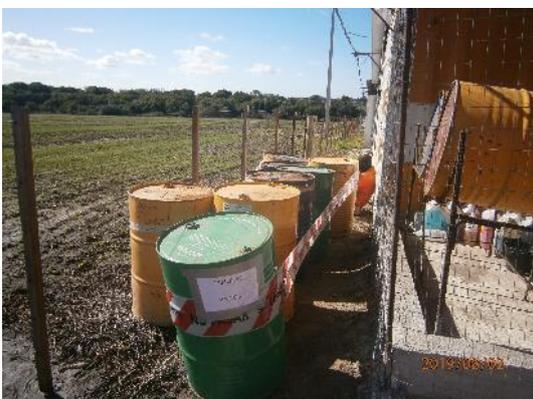
El lugar destinado para el acopio de los residuos no asimilables a domésticos no cuenta con identificación ni con piso impermeable ni zócalo de contención.

ID:2	Coordenadas UTM (X – Y)		Progresiva: Ruta 1, progresiva 163K000.
	435416	6190770	Código del hallazgo: EL2
Descripción: No encontramos evidencia de la existencia de un lugar de acopio de los residuos categorizados como contaminantes por el Dec 182/013, contraviniendo lo indicado en el PGA, en la página 16.			
Evidencia (Foto, documento, comunicación personal): Comunicación personal, Ilustración 8, Ilustración 9

Ilustración 8 – Sector de Acopio de residuos categorizados clase I decreto 182/13

En PGA de futuras obras, y para el PRA de la obra auditada, ser más específico en la gestión ambiental haciendo énfasis en los residuos clasificados como categoría I según el Dec. 182/013.

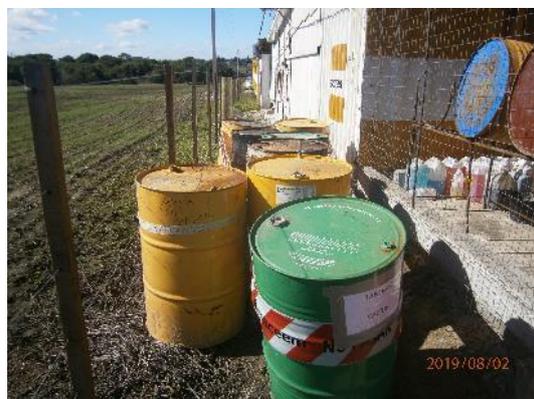
Ilustración 9 – Sector de Acopio de residuos categorizados clase I decreto 182/13

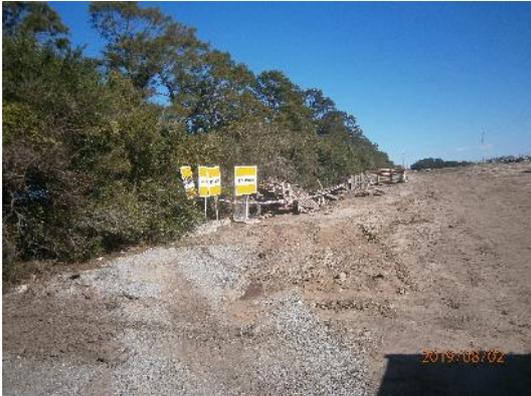
Ilustración 10 – Sector expropiado de nuevo trazado de la ruta

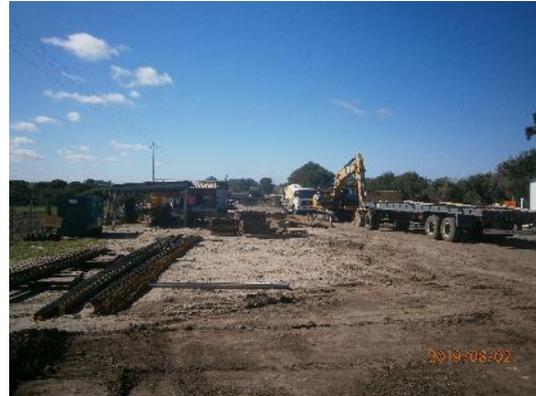
Ilustración 11 – Frente de obra

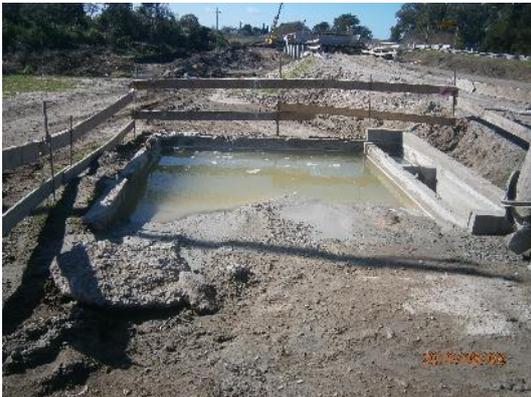
Ilustración 12 – Lavadero de camiones y máquinas de hormigón.

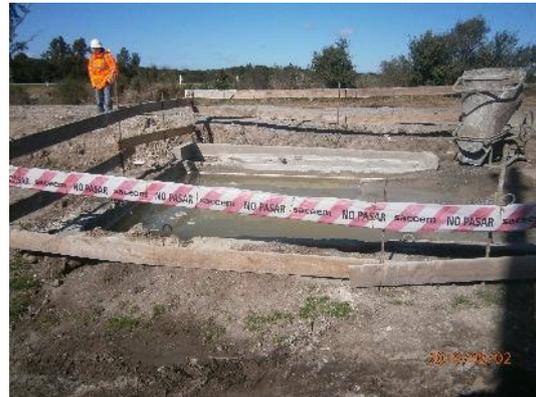
Ilustración 13 – Lavadero de camiones y máquinas de hormigón.
