<p>CORPORACION VIAL DEL URUGUAY S.A.</p>	<p align="center">INFORME DE AUDITORÍA AMBIENTAL</p>	<p align="center">RE-GA-802-C63- 20190906</p> <p align="center">Página 1 de 8</p> <p align="center">Versión 07</p>
---	---	---

Informe de Auditoría Ambiental
C/63 - Contrato de Ampliación 01/08/2018
“Rehabilitación de la Ruta 96 - Tramo Cañada Nieto – Palo Solo”

Fecha de visita: 06/09/2019

Tipo de Auditoría: Cierre

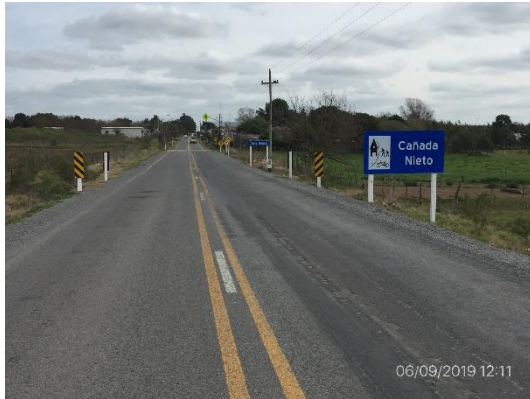
Ilustración 4 – Ruta 96, inicio de tramo.

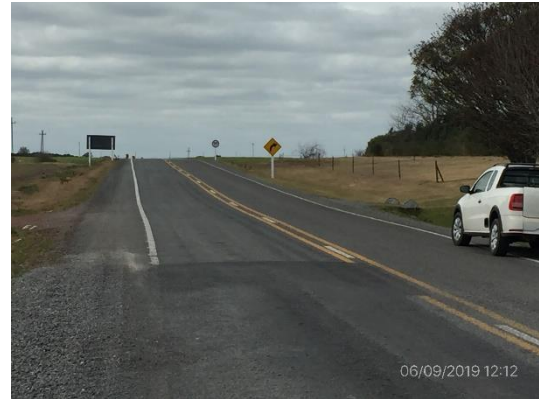
Ilustración 5 – Ruta 96, Obra terminada.

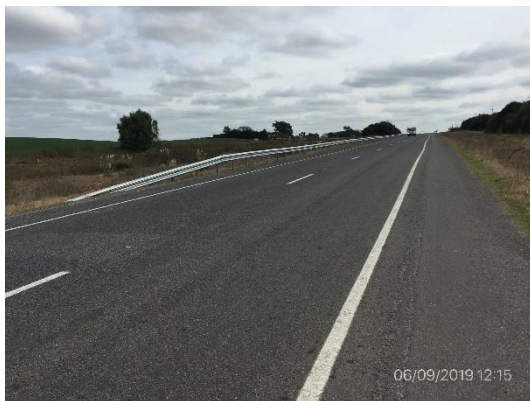
Ilustración 6 – Ruta 96, Obra terminada.

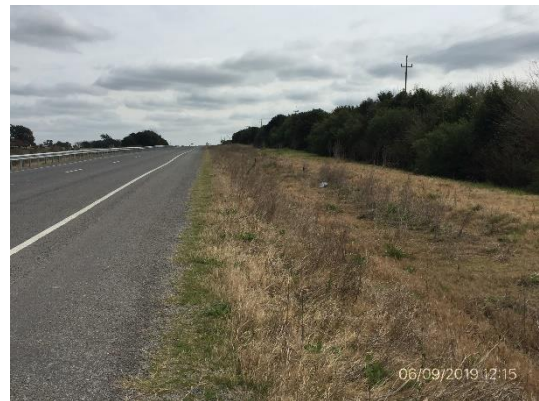
En el tramo de obras, pudimos verificar que las tareas de recuperación ambiental y abandono fueron realizadas en forma apegada al Plan de Abandono presentado por la empresa.

Ilustración 7 – Ruta 96, faja recuperada.

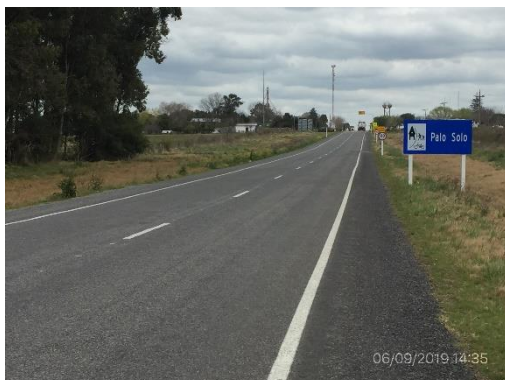
Ilustración 8 - Ruta 96, fin de tramo.

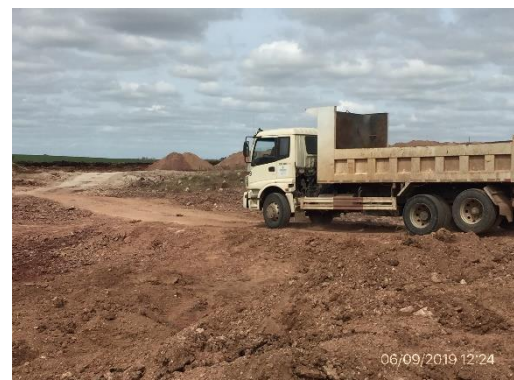
Al momento de la auditoría la explotación de la cantera por parte de la empresa ha culminado, pero constatamos que la misma está siendo explotada por un tercero, quien está retirando materiales (Ilustración 9). Por tal razón no pudimos constatar en sitio que las tareas explicitadas en el Plan de Abandono hubieran sido cumplidas, pues al estar la cantera nuevamente bajo explotación, las superficies habían sido removidas (Ilustración 10).

Ilustración 9 – Cantera de áridos, padrón 6026, en explotación por terceros

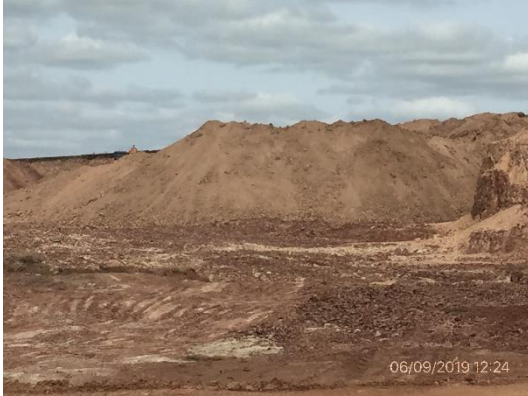
Al momento de recorrer la cantera de material granula ubicada en el Padrón 6.026, 3ª Sección Catastral del Departamento de Soriano, no estaban dadas las condiciones para realizar la auditoría de forma adecuada. No pudimos verificar en sitio que las condiciones de recuperación ambiental previstas por la empresa hubieran sido ejecutadas.

La razón para ello es que las superficies y taludes habían sido removidas para una nueva explotación por parte de un tercero. Ante esta situación, tanto el Ing. Residente como el DDO manifestaron ignorar que la cantera estuviera nuevamente en explotación.

Ilustración 10 – Cantera de áridos, padrón 6026. Superficies afectadas por explotación posterior a abandono.

Sugerimos para futuros contratos reducir el tiempo transcurrido entre las tareas de abandono de las canteras y la realización del trámite de Cierre ante DINAMA, de modo de tener documentación oportuna para presentar en las instancias de auditoría ambiental.

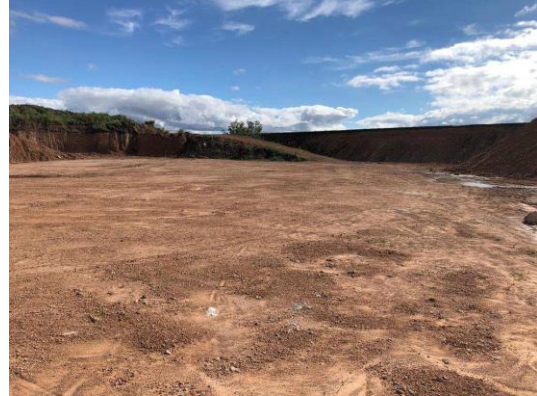
Con posterioridad a la auditoría y dentro de las 72 hs. hábiles siguientes, la empresa proporcionó documentación probatoria de la situación en que procedió al abandono de dicha cantera, mediante la constancia fechada el 10/09/2019 de presentación a DINAMA del Informe de Cierre de Cantera de Obra Pública referido a la cantera en cuestión.

Ilustración 11 – Cantera de áridos, padrón 6026. Estado de abandono a Junio 2019. Fotografía suministrada por la empresa José Cujó S.A.

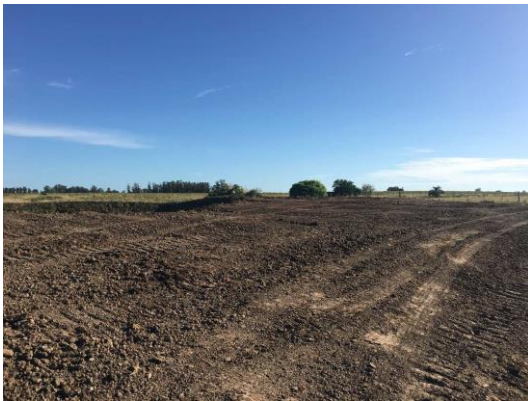
Ilustración 12 – Cantera de áridos, padrón 6026. Estado de abandono a Junio 2019. Fotografía suministrada por la empresa José Cujó S.A...
