## INFORME DE AUDITORÍA AMBIENTAL

RE-GA-802-C106-  
20190904

## C/106 - Contrato básico 14/03/2018

### Bacheos y sellados en rutas de la Jurisdicción de la Regional 1

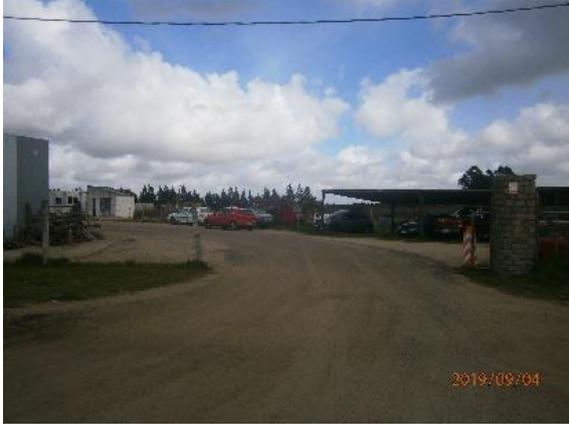
Ilustración 4 – Ingreso Obrador

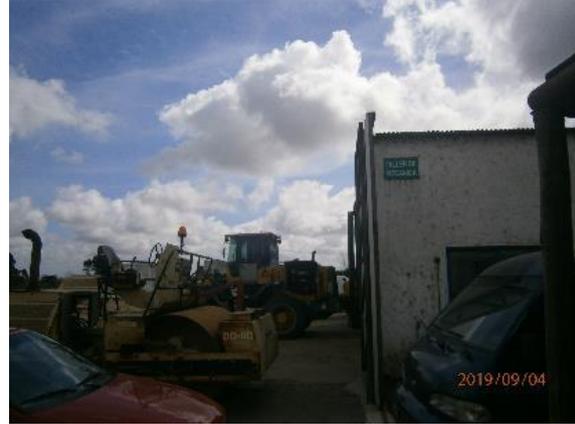
Ilustración 5 - Deposito de maquinarias y herramientas Obrador

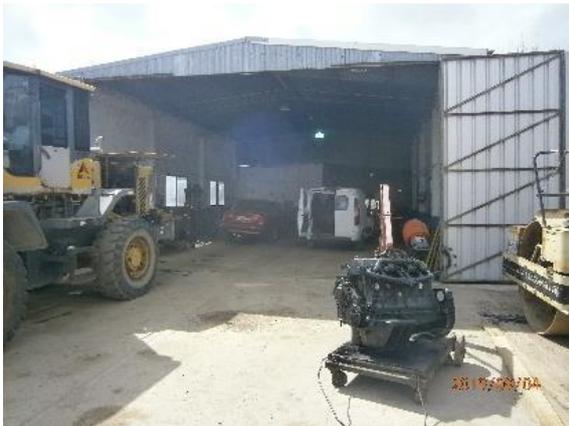
Ilustración 6 – Taller en el Obrador

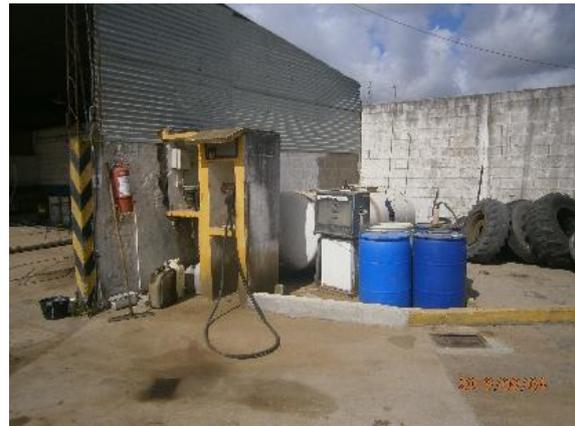
Para la distribución de combustible la empresa contó con un camión cisterna que realizó desde el obrador el abastecimiento de máquinas y otros vehículos. Los tanques con emulsiones de la planta asfáltica contaron con contención y superficie correctamente acondicionada. En cuanto al tanque con emulsión asfáltica, el mismo estuvo ubicado en una zona con barreras de contención y superficie acondicionada con una superficie de nylon y tosca compactada a modo de evitar que posibles derrames contaminen el suelo.

Ilustración 7 – Deposito de combustible

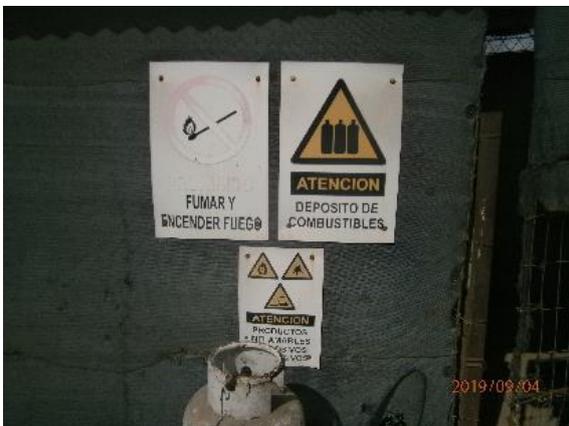
Ilustración 8 – Deposito de combustibles

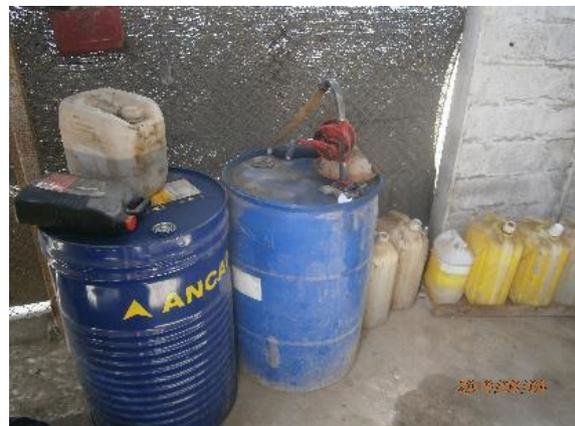
Ilustración 9 – Deposito de combustibles

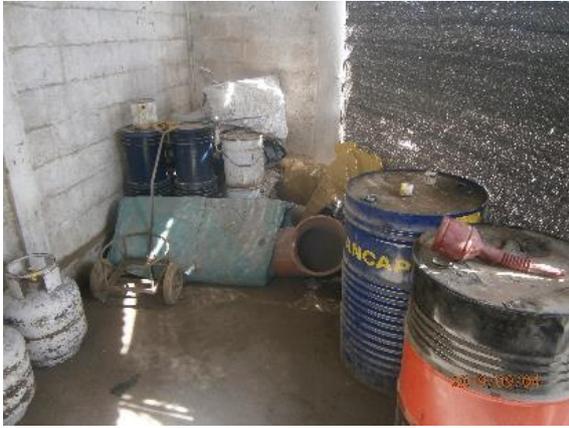
Ilustración 10 – Deposito de combustibles

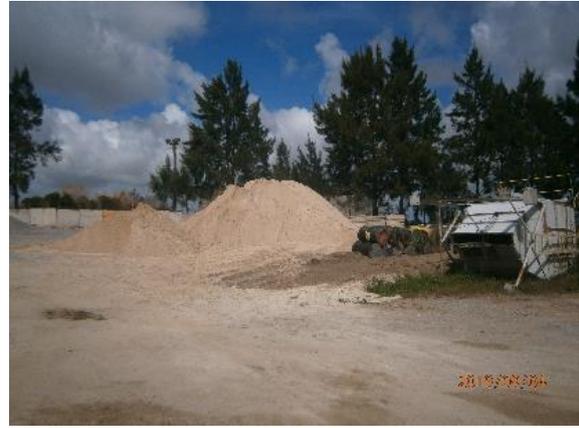
Ilustración 11 – Acopio de materiales

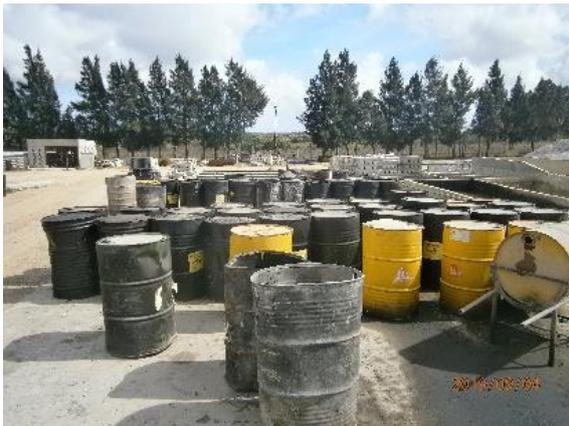
Ilustración 12 Acopio de tanques

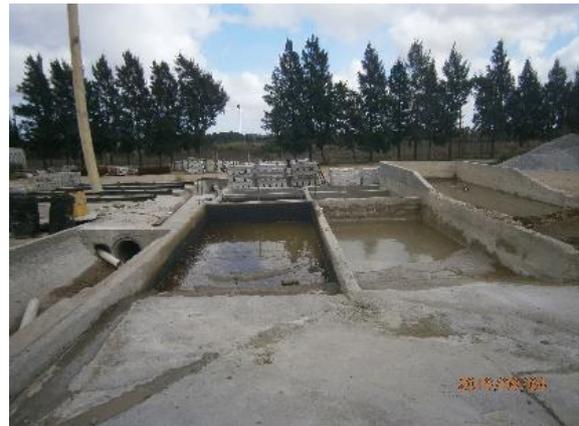
Para el lavado de maquinaria existe una zona con superficie impermeable, con desagüe a depósitos con trampa de hidrocarburos que es regularmente mantenida y los residuos son dispuestos por la empresa TRIEX.

Ilustración 13 - Piletas de lavado de maquinaria

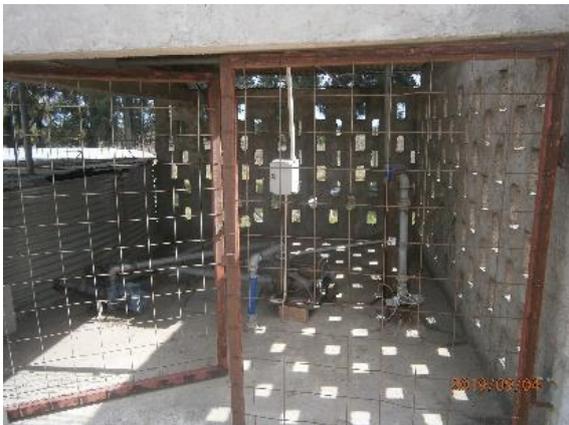
El predio cuenta con un pozo semisurgente con registro, del cual nos facilitaron la declaración jurada a DINAGUA de extracción y uso de aguas públicas del último año cerrado.

Ilustración 14 - Casilla de bombas de pozo semisurgente

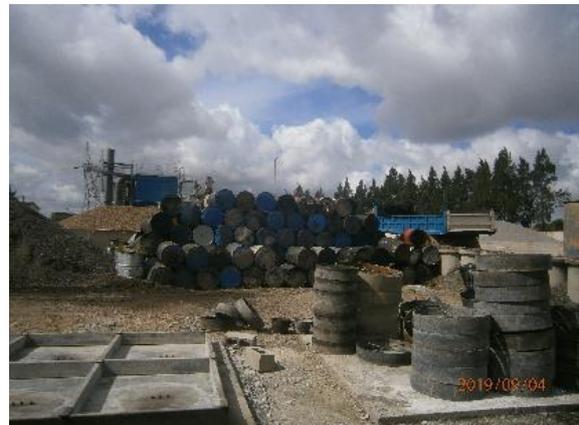
Ilustración 15 - Acopio de tanques

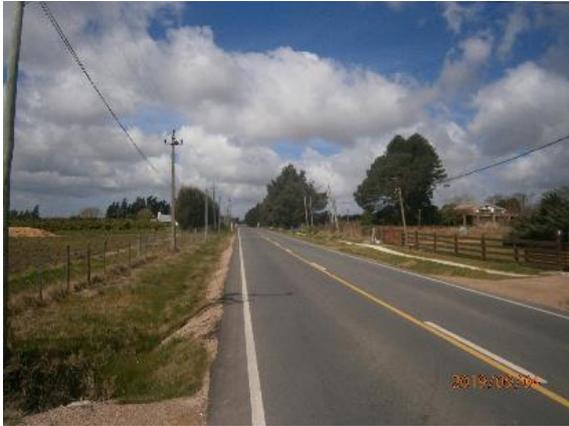
*Ilustración 16 - Tramo de obra finalizado*

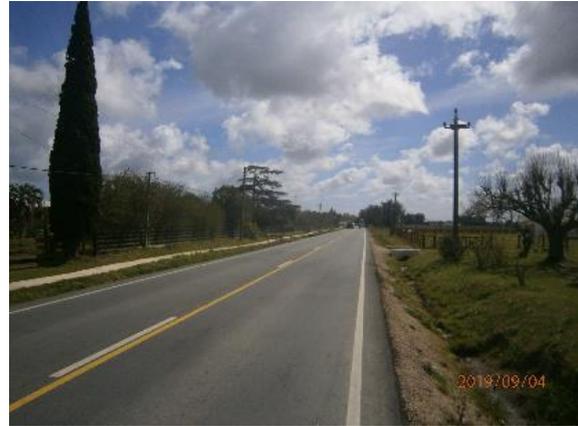
*Ilustración 17 - Tramo de obra finalizado*
