CORPORACION VIAL DEL URUGUAY S.A.	INFORME DE AUDITORÍA AMBIENTAL	RE-GA-802-M46-20191005 Página 1 de 11 Versión 08
--	---------------------------------------	---

Informe de Auditoría Ambiental

M/46 – Contrato de Ampliación 27/11/2018

Ejecución de obras de Seguridad Vial y otras requeridas por la Regional 2 de la DNV

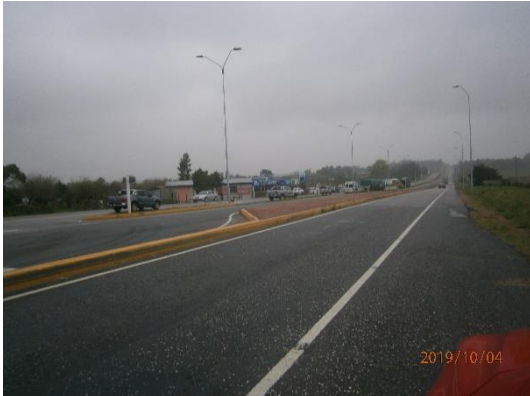
Ilustración 4 – Tramo de obra finalizada Ruta 8 Progresiva 183K000 pasaje por Mariscala

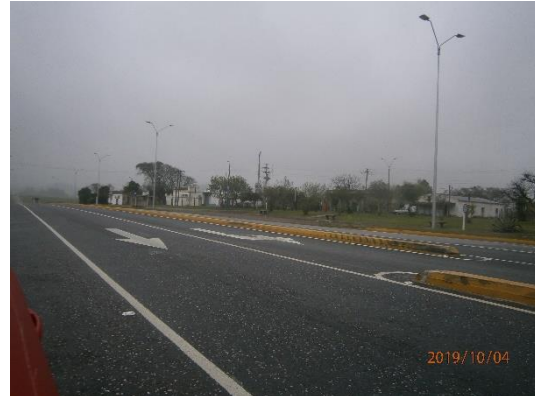
Ilustración 5 - Tramo de obra finalizada Ruta 8 Progresiva 183K000 pasaje por Mariscala

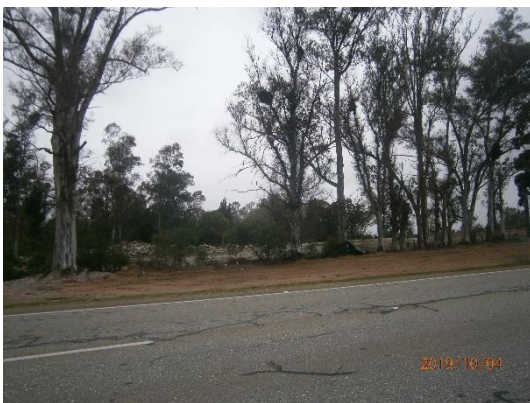
Nos indicaron que el obrador usado para las obras en Ruta 8 fue acondicionado y entregado a la DNV, según consta en la nota de conformidad con fecha 15/04/19 firmada por el Ing. Jorge Alessandri Director de División Regional 10 de DNV - MTOP. No obstante lo anterior no encontramos en el Informe final de obra referencias a las condiciones de remediación y abandono del mismo.

Para el obrador situado en Ruta 8 progresiva 149K900, no encontramos evidencia del plan de restauración y abandono.

Ilustración 6 – Lugar donde estuvo emplazado Obrador ruta 8 progresiva 149K900

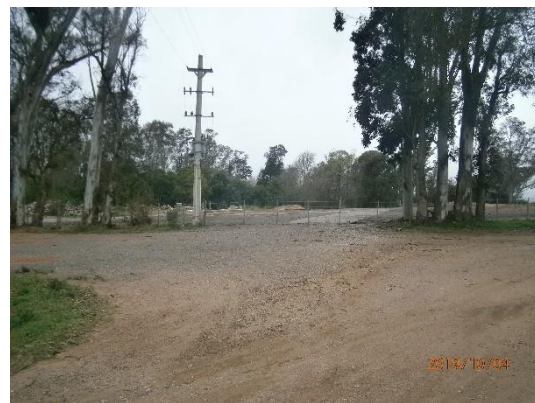
Ilustración 7 – Lugar donde estuvo emplazado Obrador ruta 8 progresiva 149K900

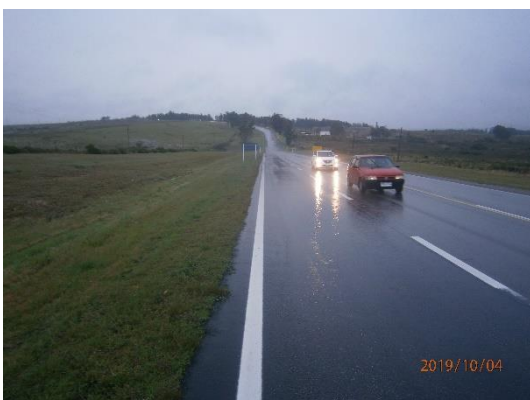
Ilustración 8 – Tramo de Obra Ruta 9

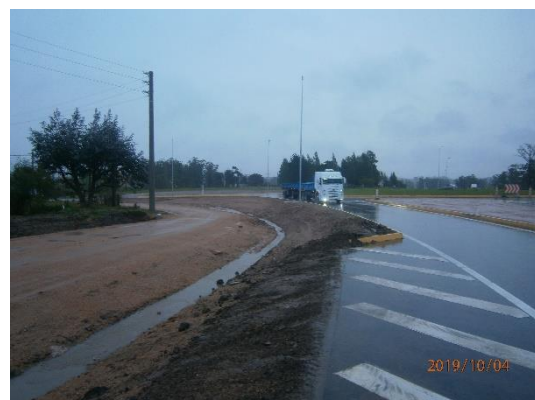
Ilustración 9 – Tramo de Obra Ruta 9

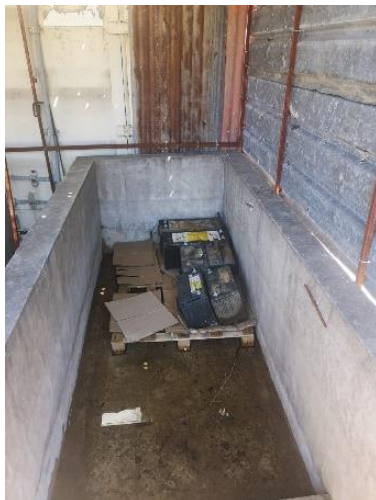
Los aceites y material contaminado con aceite, fueron centralizados en el acopio de obrador sito en Ruta 39 progresiva 20K500 y dispuestos por la empresa Afrecor SA, de la cual nos exhibieron documentación probatoria con fecha mayo de 2019. Las baterías y los neumáticos son acopiados en el depósito ubicado en la Ruta 39 progresiva 20K500 - Ilustración 14, Ilustración 15, Ilustración 16, Ilustración 17.

ID:1	Coordenadas UTM (X – Y)		Progresiva: Ruta 22, progresiva 30K000 a (-), a 2.700 metros al este por camino vecinal.
	690700	6151261	Código del hallazgo: PF-01
Descripción: No encontramos evidencia de la disposición final de baterías y neumáticos generados en los diferentes tramos.			
Evidencia (Foto, documento, comunicación personal): Inexistencia de documentación probatoria

Ilustración 14 – Obrador Ruta 39 progresiva 20K600 a (-).Deposito de baterías.

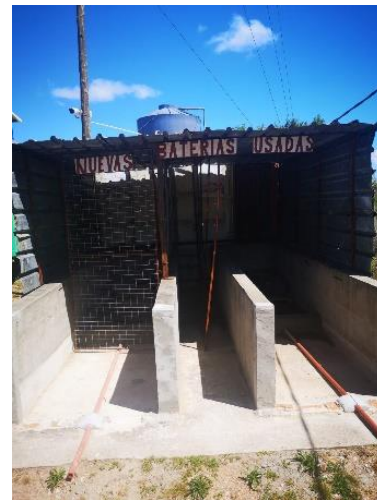
Ilustración 15 – Obrador Ruta 39 progresiva 20K600 a (-).Deposito de baterías.

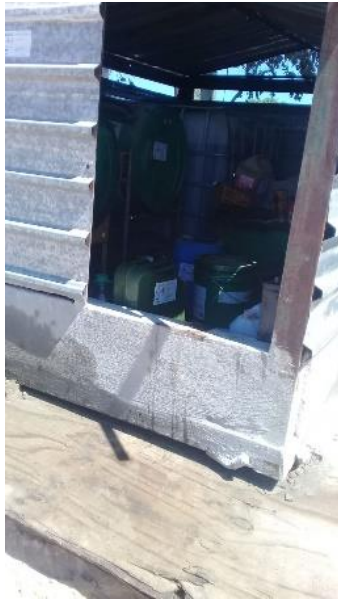
Ilustración 16 – Obrador Ruta 39 progresiva 20K600 a (-).Deposito de Aceites usados.

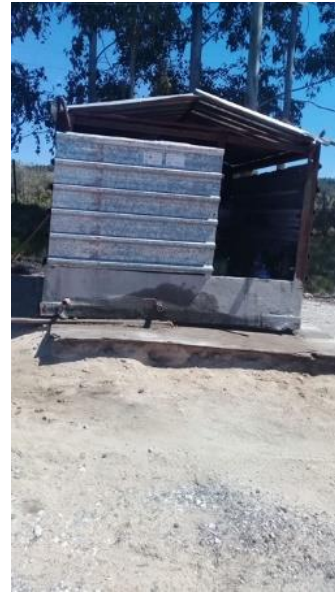
Ilustración 17 – Obrador Ruta 39 progresiva 20K600 a (-).Deposito de Aceites usados
