INFORME DE AUDITORÍA AMBIENTAL

RE-GA-802-C70-
20191005

C/70 – Contrato de Ampliación 20/12/2017 Rehabilitación de Ruta 8 en el tramo Melo (425K000) – Aceguá (457K500).

Tipo de Auditoría: Cierre.

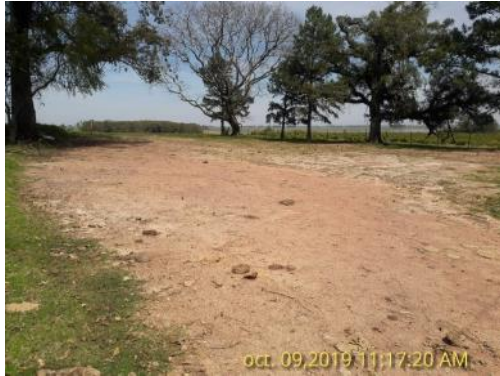
Ilustración 4 – Lugar donde Funcionó el Obrador principal ruta 8 progresiva 424K500

Los obradores están vacíos y acondicionados para su entrega y se presentó la documentación correspondiente en cada uno de los casos.

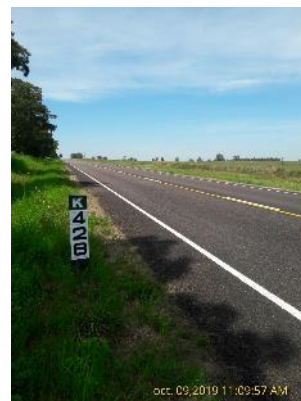
Ilustración 7 – tramo de ruta

No evidenciamos amenazas o riesgos ambientales en el tramo de obra recorrido.

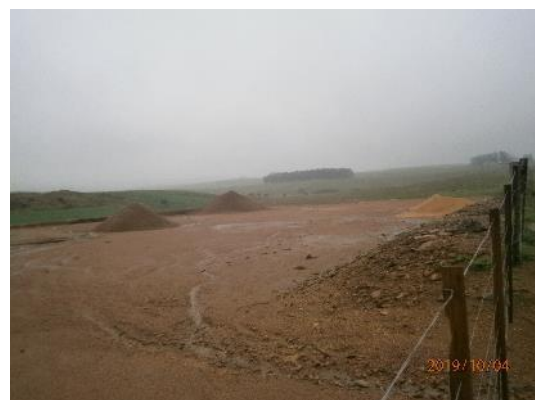
Ilustración 9 – Lugar donde funcionó cantera de materiales y Obrador secundario principal ruta 8 progresiva 366K500

La cantera para la extracción de piedra estuvo ubicada en el Padrón N°13022 de la 10ª Sección Catastral de Cerro Largo, en la progresiva 366k000 de la ruta 8 y cuenta con autorización ambiental previa (AAP) y autorización ambiental de operación (AAO), según RM 1106/2017, sobre el Exp 2015/14000/1947 del 27 de julio de 2017. Actualmente se encuentra inactiva y en trámite de cesión de derechos al propietario, pasando de cantera de obra pública a comercial.

Las canteras explotadas se encontraban habilitadas, durante la obra y se siguieron los pasos legales indicados en la situación y se encuentran en trámite la regularización de la situación de una de las canteras.
