INFORME DE AUDITORÍA AMBIENTAL

RE-GA-802-C70-
20191005

Informe de Auditoría Ambiental

**C/116 – Contrato de ampliación 24/04/2019
Rehabilitación en el tramo de Ruta 8, 402k500 – 415k200.
Adicionalmente se prevé la construcción de dos nuevas
alcantarillas tipo H en la Cañada tres Boliches y Boliche
Blanco y los recapados con mezcla asfáltica en 1.600 m por
Ruta 7 desde Melo y en Isidoro Noblía por Ruta 8**

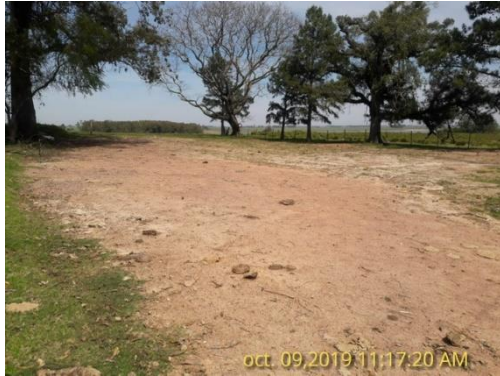
Los obradores están vacíos y acondicionados para su entrega y se presentó la documentación correspondiente en cada uno de los casos.

Ilustración 4 – Lugar donde Funcionó el Obrador principal ruta 8 progresiva 424K500

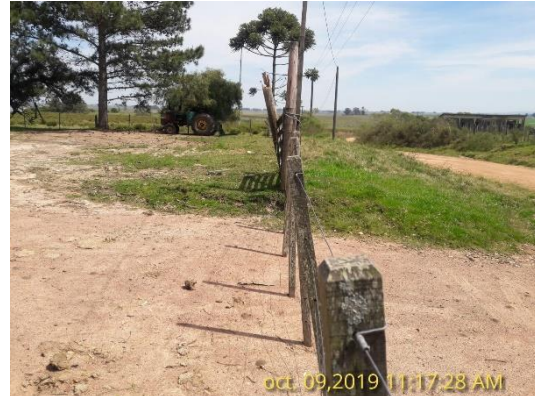
Ilustración 5 - Lugar donde Funcionó el Obrador principal ruta 8 progresiva 424K500

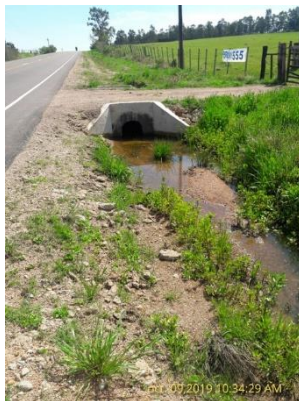
Ilustración 6 – tramo de ruta

No evidenciamos amenazas o riesgos ambientales en el tramo de obra recorrido.

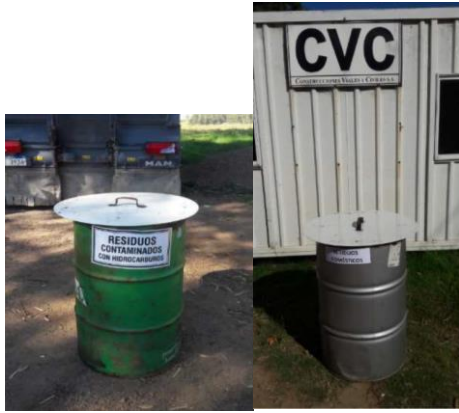
ID:1	Coordenadas UTM (X – Y)		Progresiva: 424K500
	767831	6440894	Código del hallazgo: R6
Descripción:			
El obrador ubicado en la Ruta 8, progresiva 424K500 a (-) no tiene su sistema de disposición de residuos sólidos con corrientes segregadas. Esto dificulta el cumplimiento del punto 4.3.2 del PGA de la obra, y además contraviene la Sección 10.2 del Manual Ambiental de la DNV (MTOP).			
Situación actual: Subsano			
Evidencia: Ilustración 10; Ilustración 11; Ilustración 12; Ilustración 13

Ilustración 10 – Foto proporcionada por la empresa, probatoria de existencia de contenedor para los residuos comprendidos por el Dec. 182/013

Se colocó los recipientes correspondientes (ANEXO 1) y se realizó una charla a los empleados (ANEXO 2) que se encuentran en el obrador para recordar la importancia de la segregación de residuos.

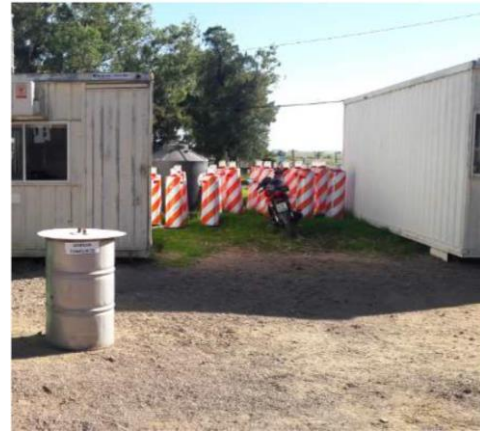
Ilustración 11 – Foto proporcionada por la empresa probatoria de existencia de contenedor para los residuos comprendidos por el Dec. 182/013
