Asunto: DIVISIÓN MANTENIMIENTO - ING. DANIEL ENRICH RTE. PLAN DE RESTAURACIÓN AMBIENTAL REF. A LA OBRA "MANTENIMIENTO POR NIVELES DE SERVICIO RUTA 5 TRAMO CENTENARIO - RIVERA", LICITACIÓN M/36, EMPRESA CONTRATISTA COLIER S.A.

Licitación M36 "Mantenimiento Por Niveles de Servicio y Obras de Rehabilitación en Ruta 5 tramo Centenario (245K000) a Ciudad de Rivera (495K500)".
Empresa Contratista COLIER S.A.

INFORME DE RECUPERACION AMBIENTAL	OBRA: M36 Ruta 5 tramo 245 a 495. Fecha: FEBRERO 2017 Pág. 1 de 1
---	--	--

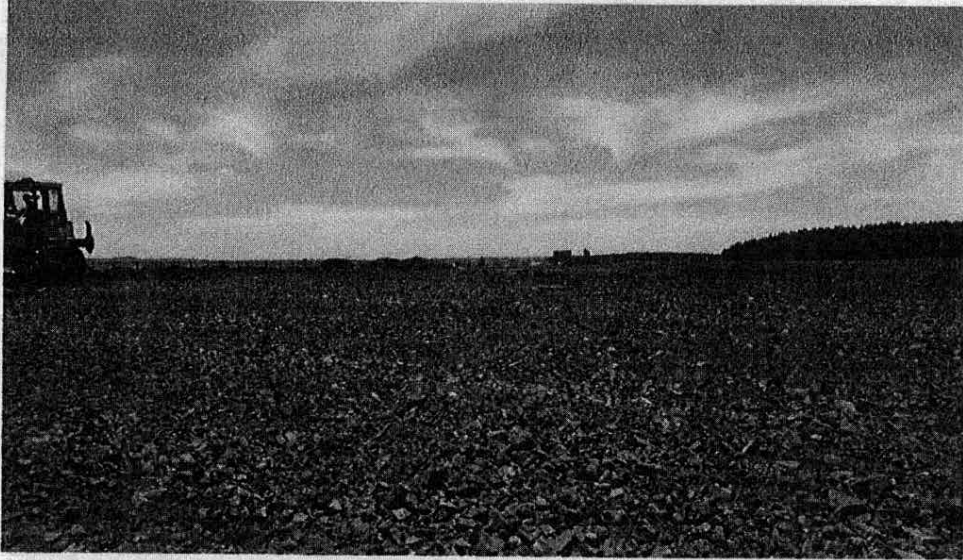
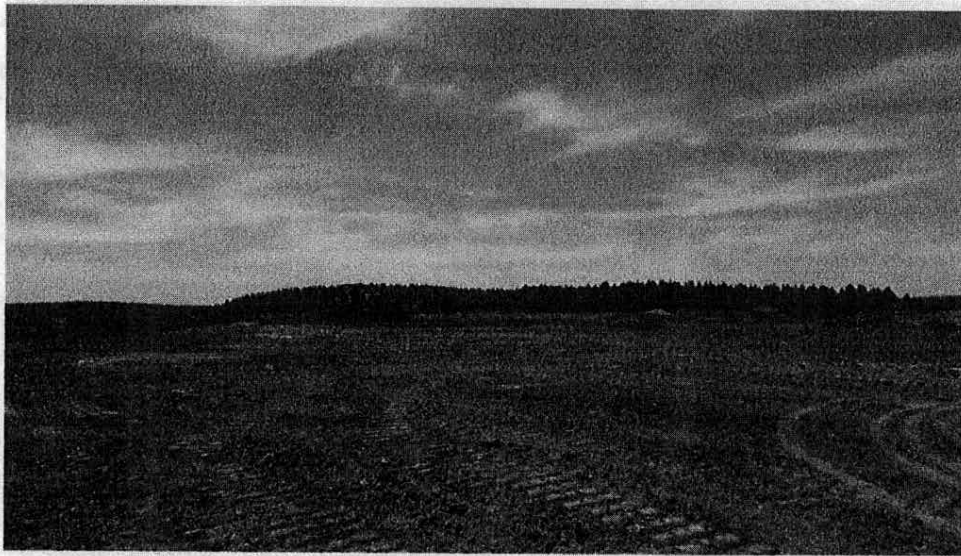
Restauración del predio donde se ubicó la Planta de Asfalto y oficinas, Ruta 5, 416k500

Diciembre 16, de 2016

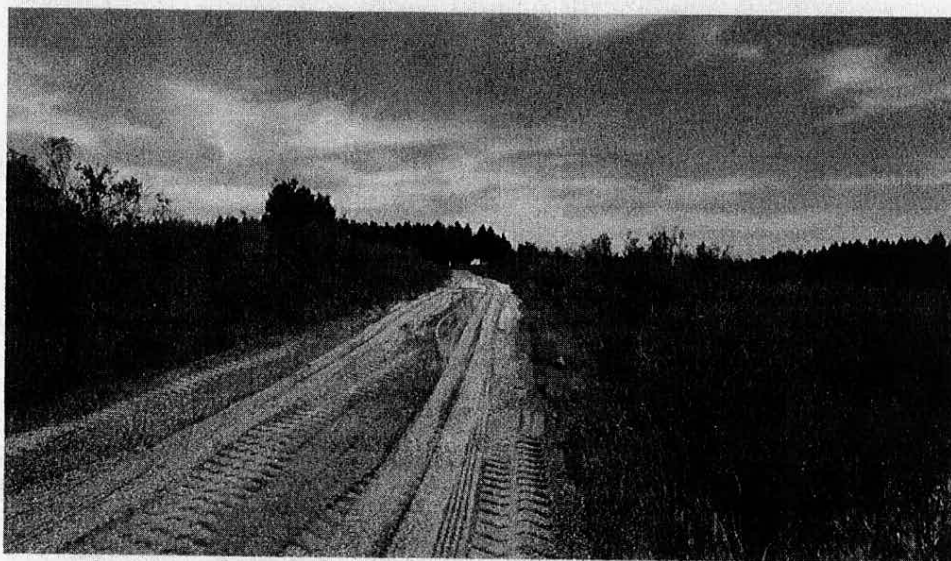
Mejoras en caminería de la zona. Diciembre 16, de 2016.

Los materiales retirados del predio se dispusieron en la caminería.
