Ref.: **Proyecto y Construcción Puente sobre A° Cuñapirú, en Ruta 5 km 497- Rivera**
Informe Trimestral de Gestión Ambiental - Diciembre 2018

INFORME TRIMESTRAL DE GESTIÓN AMBIENTAL

Oct 2018 – Nov 2018 – Dic 2018

Ampliación de Licitaciones P/33 y P/34 - "Puente sobre el arroyo Cuñapirú"

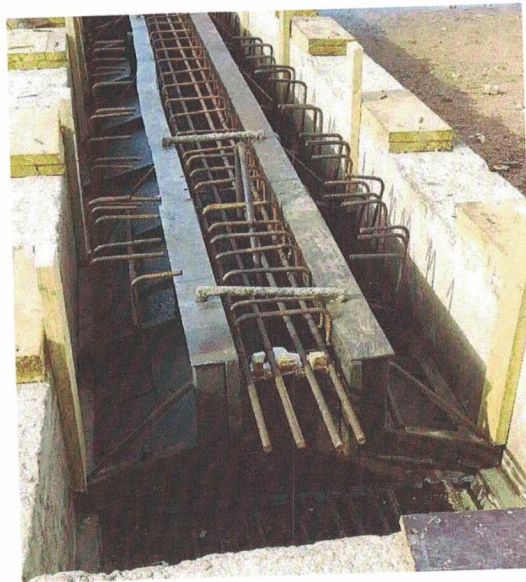
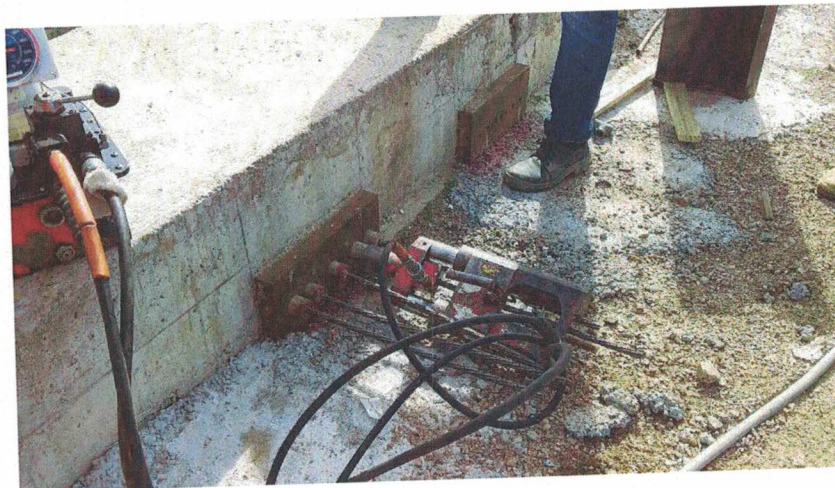
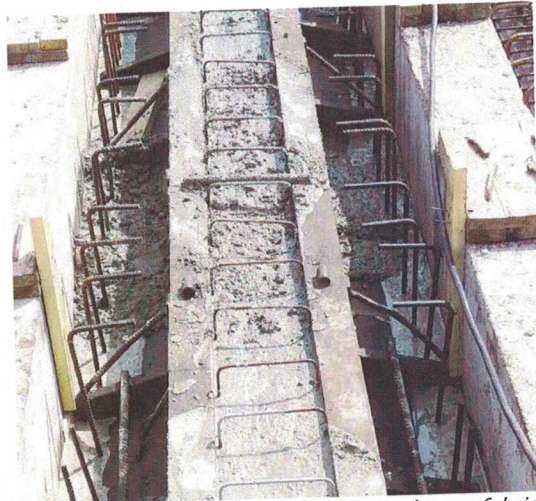
Imagen 2, 3 y 4 – Losetas pretensadas prefabricadas

Las losetas son prefabricadas en bancos destinados a dicho fin, ubicados en el obrador central de Saceem en la ciudad de Montevideo. En dicho obrador central se encuentra construido un banco de pretensado especialmente destinado a la fabricación de dichas piezas. En primer lugar se coloca dentro de los canales las armaduras correspondientes a las piezas, se enhebran los cables de pretensado y se pasa al encofrado de las mismas. Una vez que se tiene todo preparado se tensan los cables y se procede al hormigonado, el mismo se realiza con suministro de Concrexur mediante camión mixer con 7m³ cada uno.

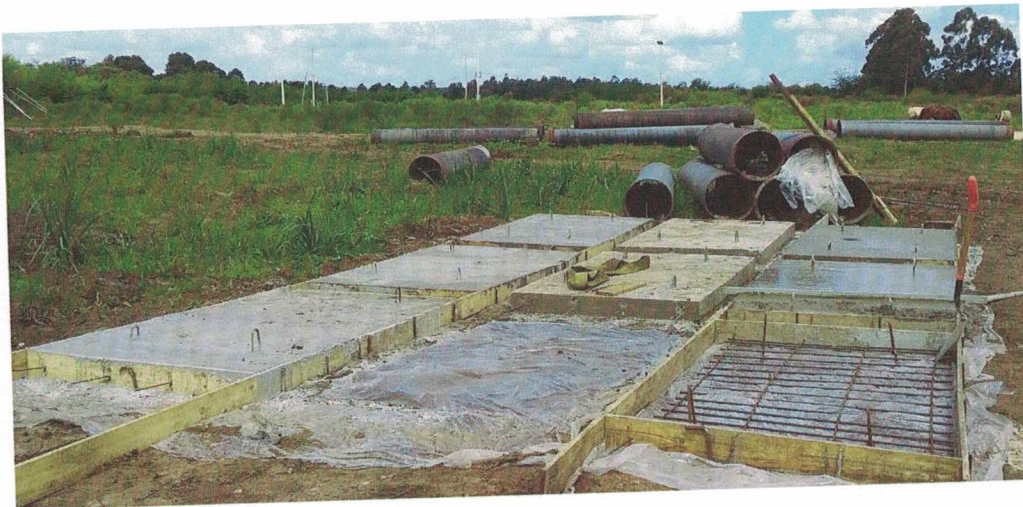
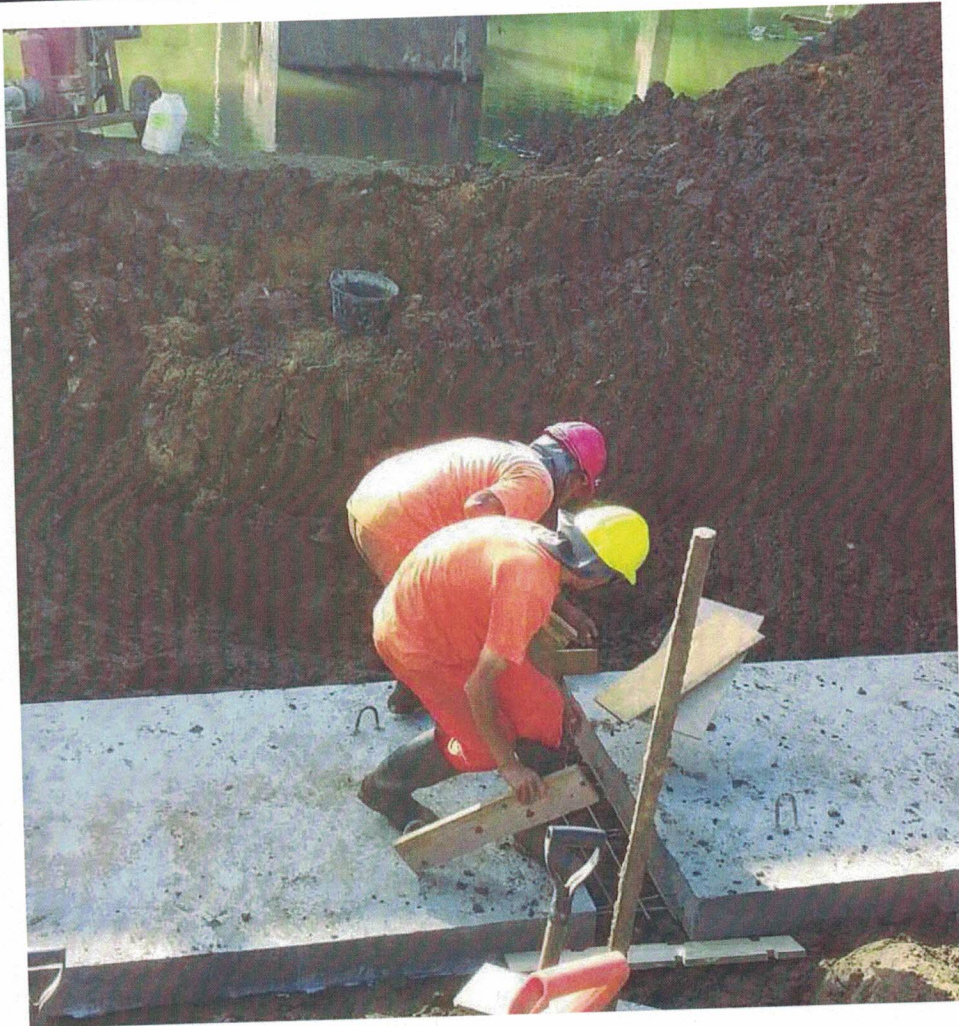
Imagen 5 y 6 – Losetas prefabricadas para protección de tubería

Las losetas prefabricadas se realizan en la zona destinada para dicho fin a modo de obtener una superficie plana y nivelada. Se coloca una lona plástica y sobre la misma se coloca armadura solicitada según plano. Luego se coloca los encofrados laterales para venir a verter el hormigón realizado mediante motohormigonera de 2m³.

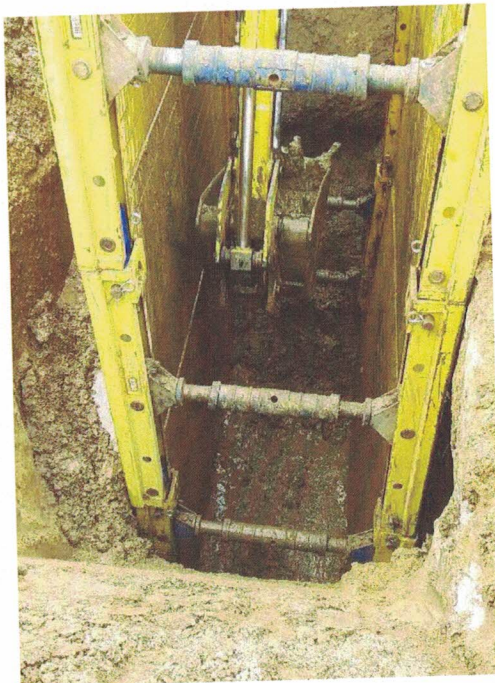
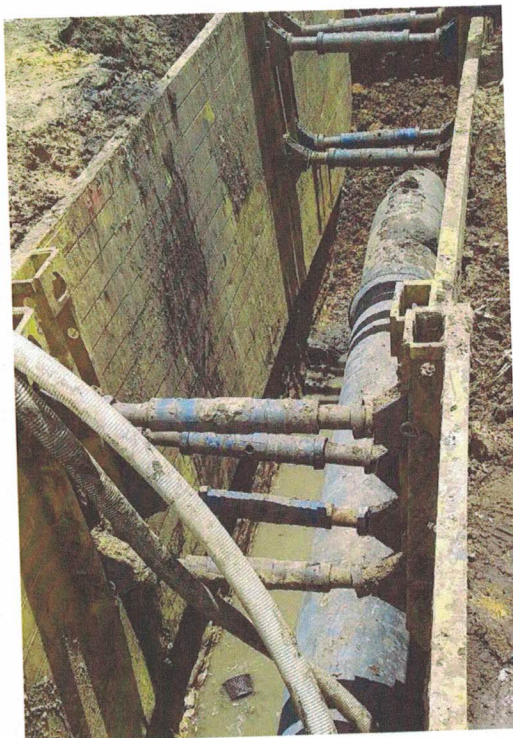
Imagen 7 y 8 – Colocación de tubería

Para la colocación de tubería se procede a realizar la zanja de 1,2m de ancho mediante retroexcavadora hasta llegar a la cota de zampeado requerida según proyecto. Dadas las profundidades a las cuales se realizan las tareas se utilizan entibados tipo cajón para asegurar la zona de trabajo. Se procede a colocar la tubería con sus respectivas juntas de goma y a rellenar la zanja realizada.

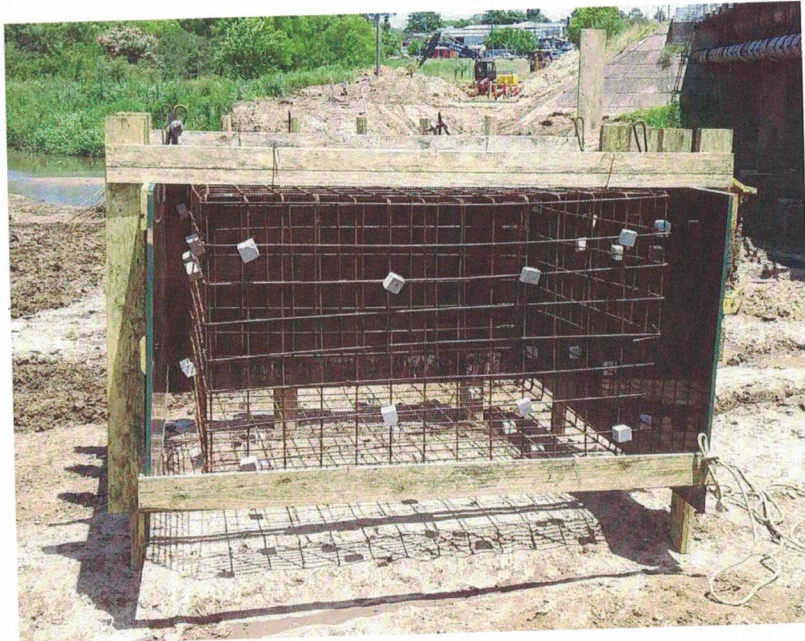
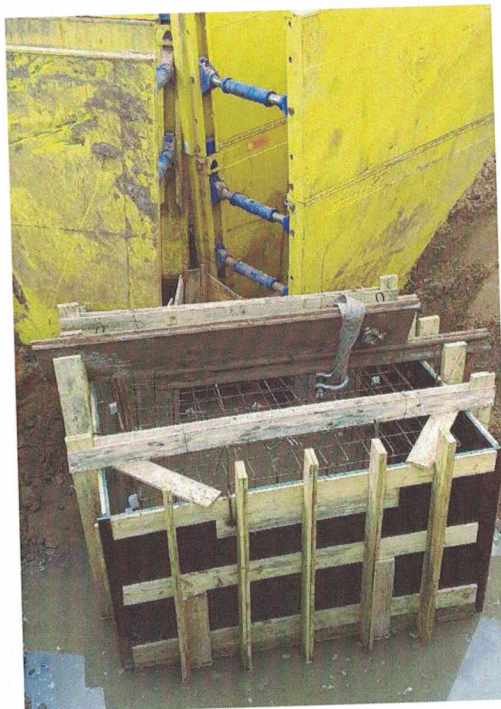
Imagen 9, 10, 11 y 12 – Fundaciones

Para la construcción de los macizos de anclaje de los codos de la tubería, en primer lugar, se realiza la excavación correspondiente mediante retroexcavadora. Luego se procede a bajar la armadura junto a su cajón de encofrado según plano. Se hormigona mediante volcado de motohormigonera de 2m³.
