INFORME DE AUDITORIA AMBIENTAL DE CIERRE DE OBRA

Obra: C/61 – Rehabilitación de Ruta 13
Tramo: 202km150 – 218km000

Empresa constructora: MOLINSUR S.A.

Fecha auditoria: 30/05/2019

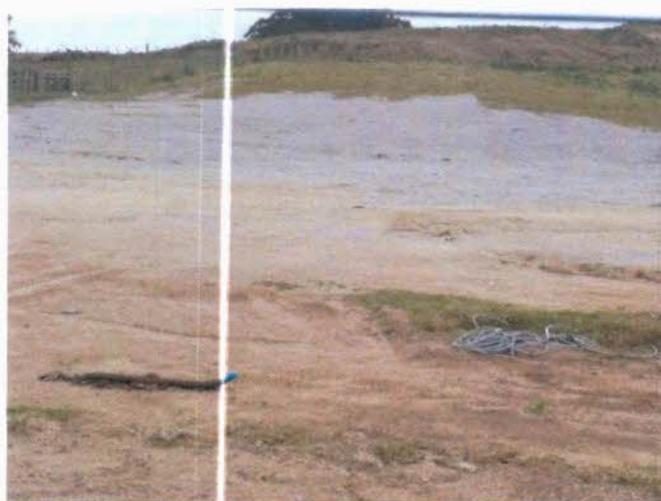
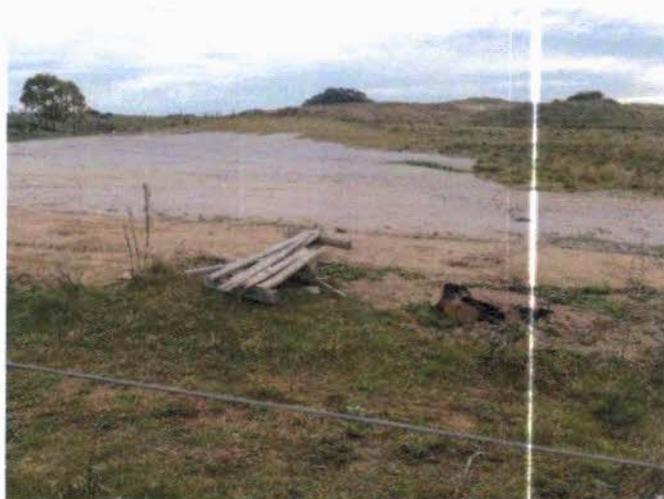
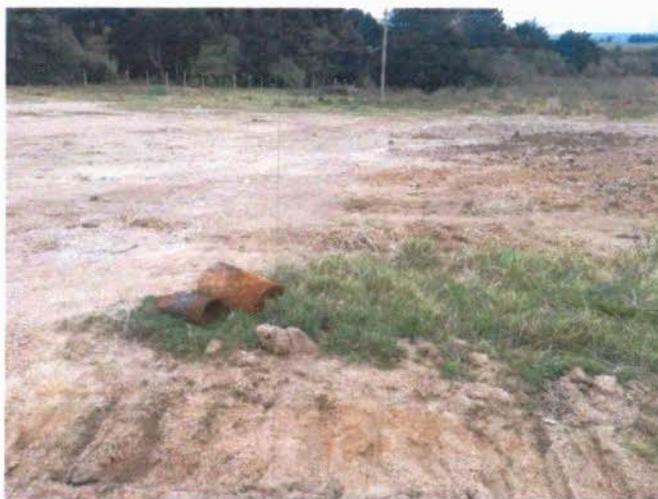
Foto 13.1-1 Residuos en predio donde estuvo ubicado el obrador.

Ref.	Descripción	Requisito
1	PRA Obrador Ruta 13. Se encuentran restos de materiales en el predio de la progresiva 207km300 de Ruta 13 donde estuvo ubicado el obrador.	PGRA de MOLINSUR (01/08/15)

13.1 Observación 1 – Resto de materiales en predio donde estuvo ubicado el Obrador.

Por tal motivo, y ateniendo a la observación formulada en la auditoría ambiental de cierre de obra, informamos a Ud. que se retiraron algunos restos de materiales encontrados en el obrador emplazado en la cantera que se encuentra en el padrón rural N°327 de la tercera sección judicial del departamento de Rocha.

Se adjunta informe de la empresa con el levantamiento de la observación, verificado en sitio por ésta DO.

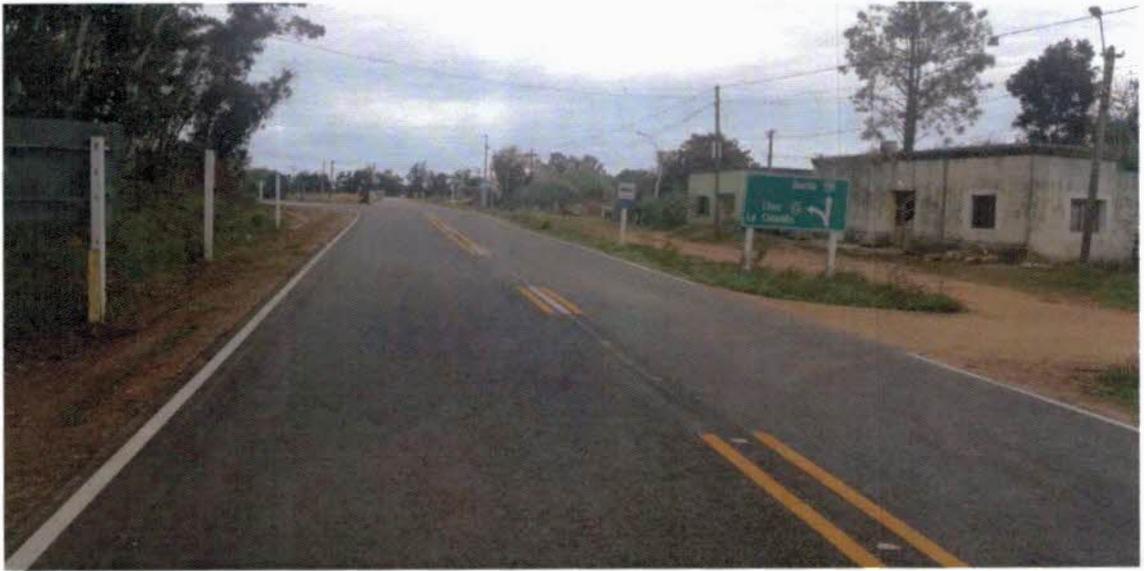
Foto 13.2-1 Vta.1 - Empalme R13, R15 en Velázquez

- a. La "Auditoría Ambiental" se desarrolló según el siguiente itinerario:
 - i. Recorrido por el tramo del contrato.
 - Vta. 1 – Tramo terminado empalme Velázquez (Lat. 34° 2'33.30"S, Long. 54°16'46.44"O)
 - Vta. 2 – Empalme Ruta 15 – Ruta 13 (Lat. 33°59'0.12"S, Long. 54°19'59.95"O)
 - Vta. 3 - Tramo en etapa de señalización Ruta 15 (Lat. 33°56'49.11"S, Long. 54°19'22.35"O)
 - ii. Cantera – Padrón 327 (Lat. 34° 2'51.73"S, Long. 54°25'29.07"O)

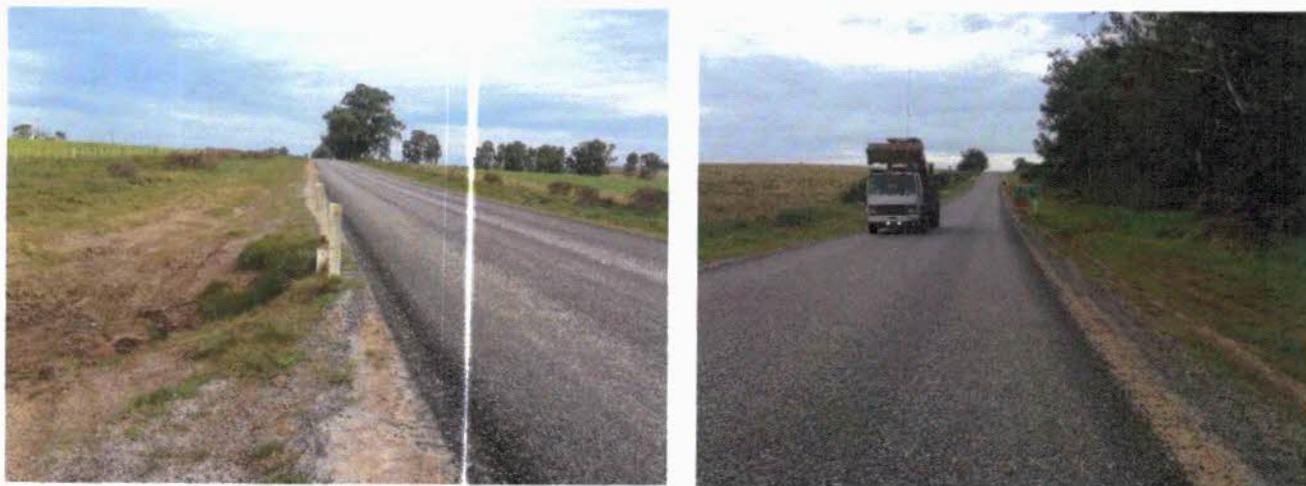
Foto 13.2-3 - Tramo en etapa de señalización Ruta 15

- a. Fecha de Inicio de los Trabajos: Marzo / 2017.
- b. Fecha estimada de finalización: Julio / 2019.
- c. Referencia de avances a la fecha de esta auditoria: Se está aún trabajando en la recuperación ambiental de la cantera en el Padrón 327 de Rocha y señalización de tramo en Ruta 15.

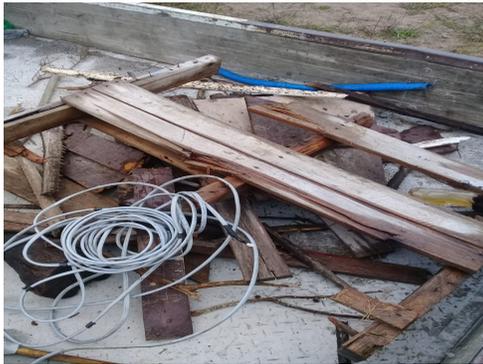
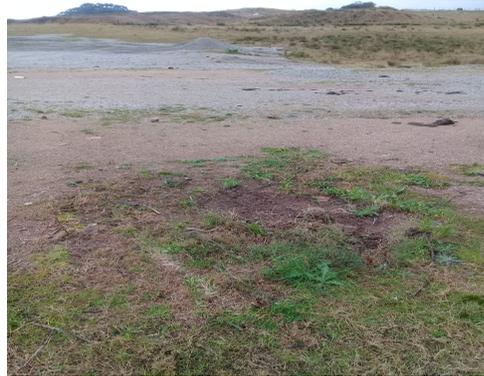
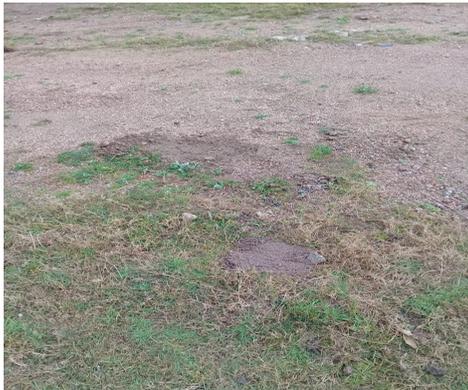
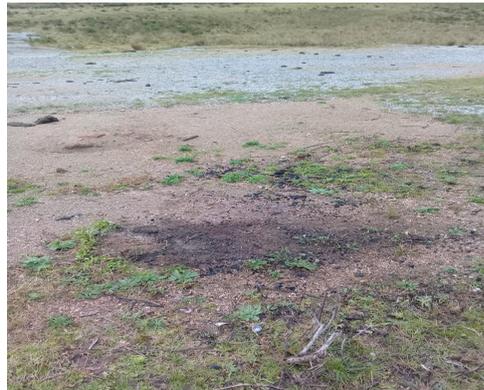
Se adjuntan fotos de la zona y de los materiales retirados
Sin otro particular saluda a Ud. atte.
