## **INFORME TRIMESTRAL DE GESTIÓN AMBIENTAL**

Jul 2019 – Ago 2019 – Sep 2019

Ampliación de Licitaciones P/33 y P/34 - "Puente sobre el arroyo Cuñapirú"

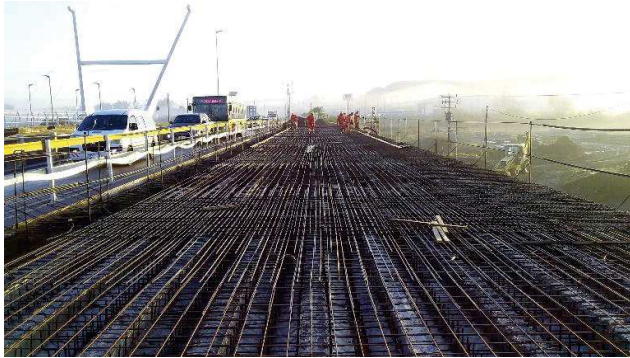
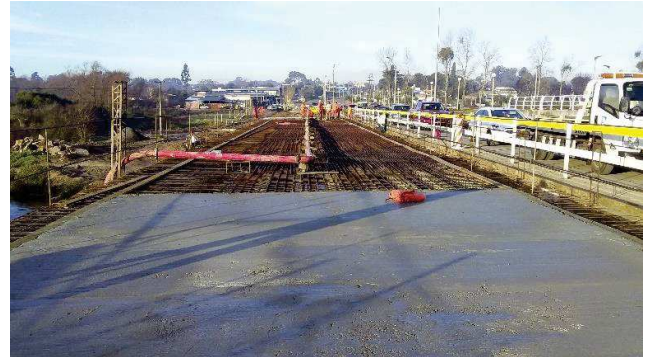
*Imagen 2 y 3 – Armadura y llenado de talero*

Luego de montadas las losetas se procede a la colocación de armadura de la losa. Para el hormigonado se utiliza una bomba y dos mixer de 8m<sup>3</sup>.

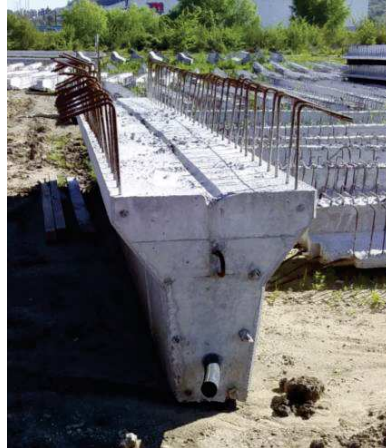
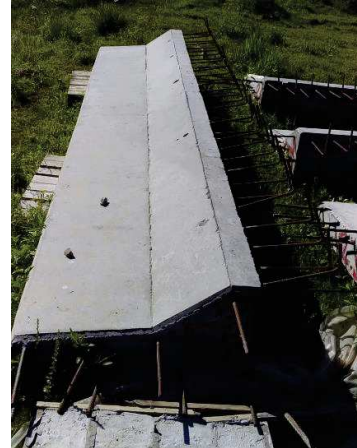
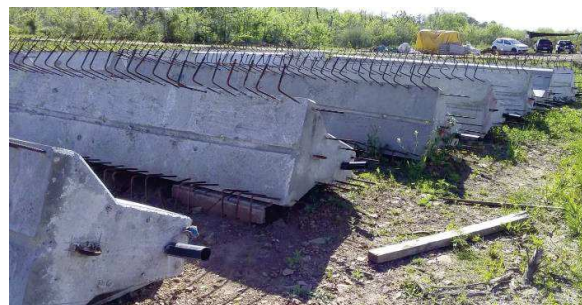
*Imagen 4, 5 y 6 – Defensas New Jersey prefabricadas*

Las defensas New Jersey se prefabricaron en banco con un largo de 4,88 m para luego ser montadas en su posición sobre altares de hormigón. Se realiza para unión de los tramos prefabricados un llenado en sitio de 30 cm de largo.

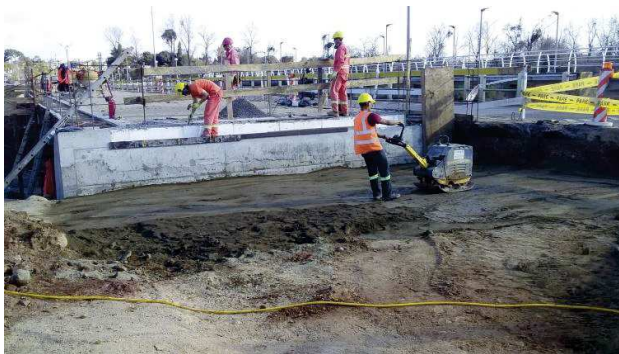
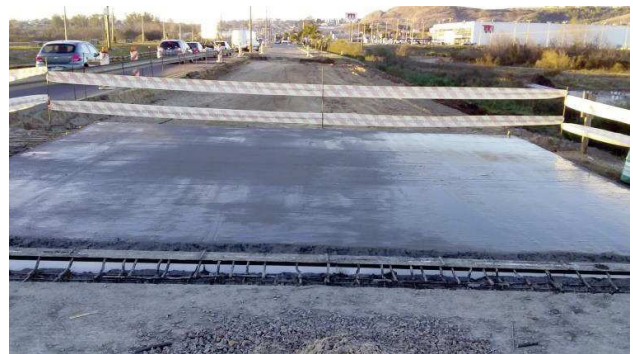
**Imagen 10 y 11 – Construcción de losas de acceso**

Se realiza la base cementada de 1m de espesor para luego proceder al armado y encofrado de la misma. El hormigonado se realiza mediante autohormigonera de 2m<sup>3</sup>.

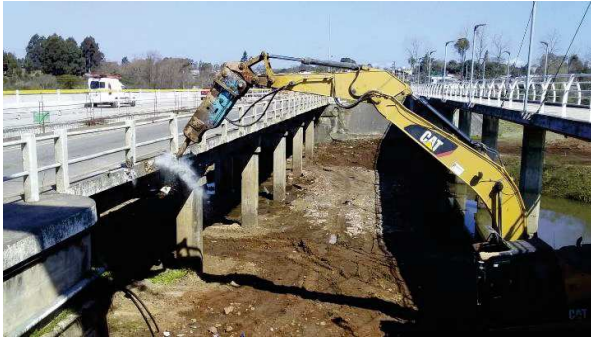
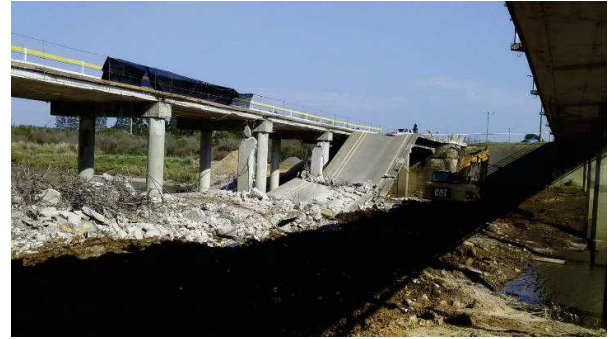
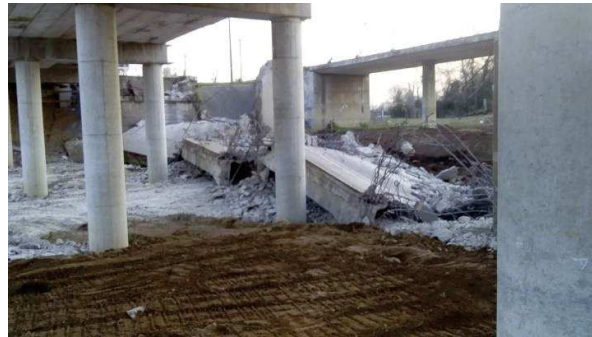
**Imagen 12, 13 y 15 – Segunda etapa de demolición**

Se realiza con excavadora sobre orugas con martillo hidráulico, se trabaja desde la ataguía construida demoliendo el tablero entre apoyos y luego se procede a demoler los pilares. El retiro de escombros se realiza en camiones de 10m<sup>3</sup>, dichos escombros son trasladados al vertedero municipal.

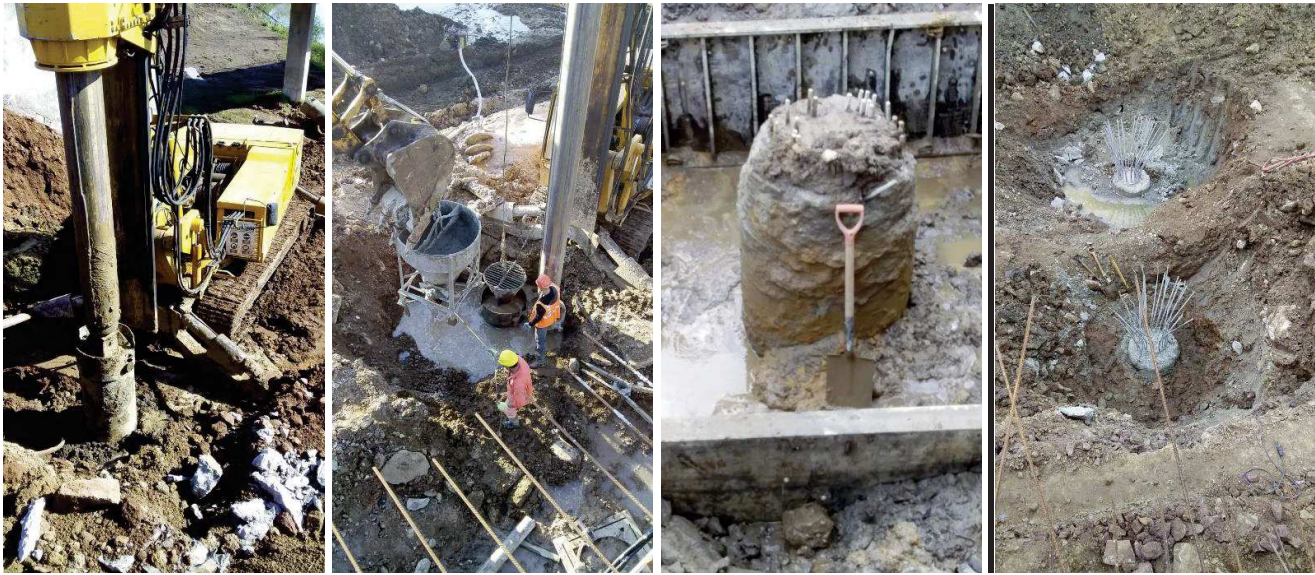
*Imagen 16, 17, 18 y 19 – Perforación, hormigonado, limpieza para desmoche y pilotes desmochados*

Se realiza la fundación de la estructura mediante pilotes perforados encamisados con camisas recuperables. Es realizado por la empresa subcontratada Pilotes Victor, siendo el hormigón de producción de SACEEM.

- Se realiza la perforación colocando camisas con mecha de widea
- Una vez alcanzada la profundidad de proyecto se procede a la limpieza del pozo, se realiza con balde
- Se coloca los tubos tremi y se comienza el hormigonado
- Luego de realizado el hormigonado se van retirando los tramos de camisas

El hormigonado se realiza mediante mixer de 8m<sup>3</sup>.
