Informe de Gestión Ambiental Trimestral

Proyecto: Rehabilitación y Mantenimiento por Niveles de Servicio de Ruta 9,
Tramo Pan de Azúcar - Rocha

Departamentos de Maldonado y Rocha
Junio - Julio - Agosto 2015

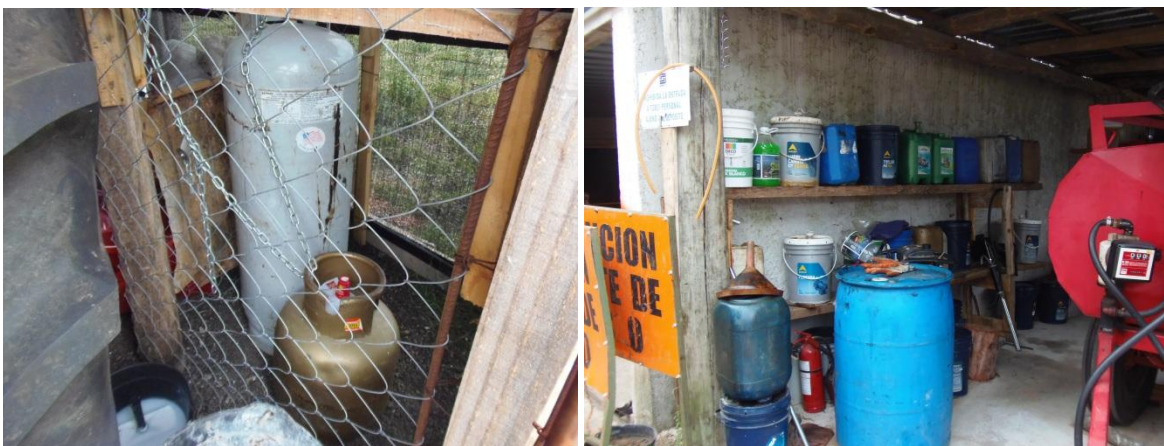
Figura 4-1 Acopio de Sustancias químicas en obrador

Se ha instrumentado un espacio para el acopio de las mismas en el obrador cumpliendo con las recomendaciones pertinentes indicadas en PGA-C.

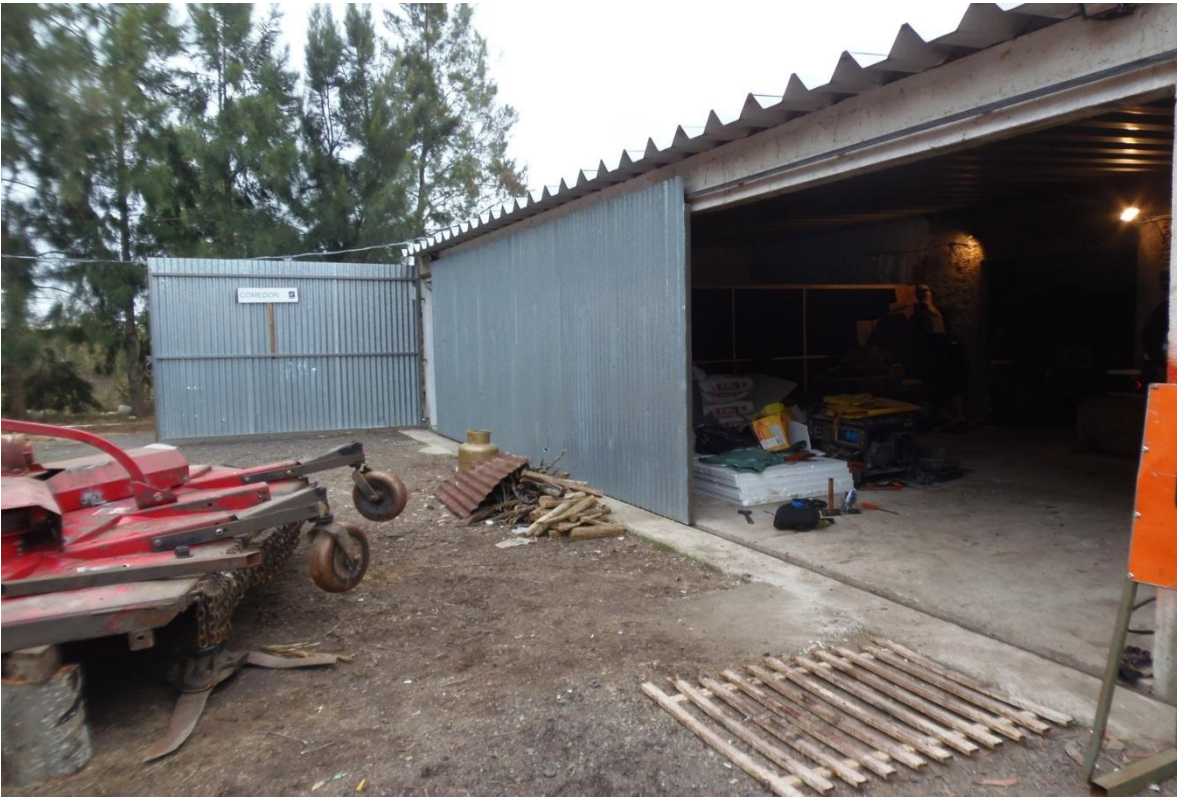
Figura 5-1 Taller de mantenimiento PIETROBONI

Se presentan a continuación imágenes del taller presente en el obrador así como de las condiciones en las que se realizan las tareas.

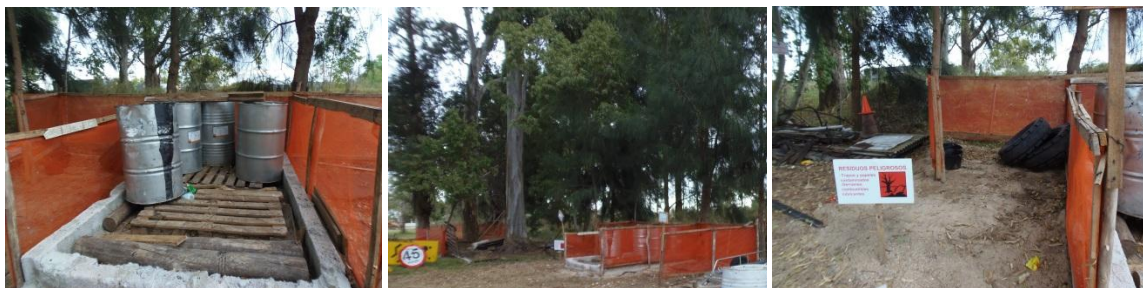
Figura 6-1 Punto de acopio transitorio de residuos

Con el desarrollo de la obra se generarán otro tipo de residuos que serán gestionados según se indica en PGA-C y se informara pertinentemente en los sucesivos informes trimestrales. Para ello se está acondicionado un punto de acopio transitorio en el obrador con la siguiente clasificación: Madera / Metales / PPC / Neumáticos / Residuos peligrosos. Se incorporaran oportunamente otras categorías si así fuese necesario.

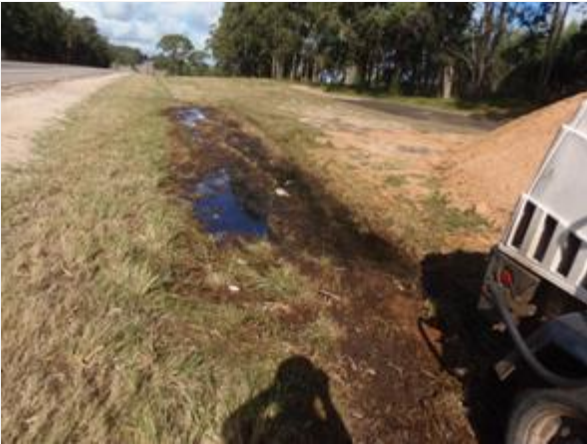
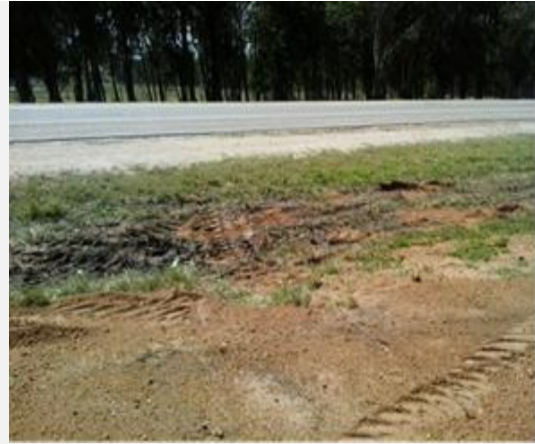
Numero de hallazgo	Observación 02
Fecha de observaciones	04/03/2015
Responsable del hallazgo	Carmen Delfino Auditora DNV
Fecha del levantamiento	10/03/2015
Responsable del levantamiento	Tec. Prevencionista Virginia Pereyra por TECHINT

Observación en campamento
