# Informe de Gestión Ambiental Trimestral

**Proyecto:** Rehabilitación y Mantenimiento por Niveles de Servicio de Ruta 9,  
Tramo Pan de Azúcar - Rocha

Departamentos de Maldonado y Rocha  
Septiembre - Octubre - Noviembre 2015

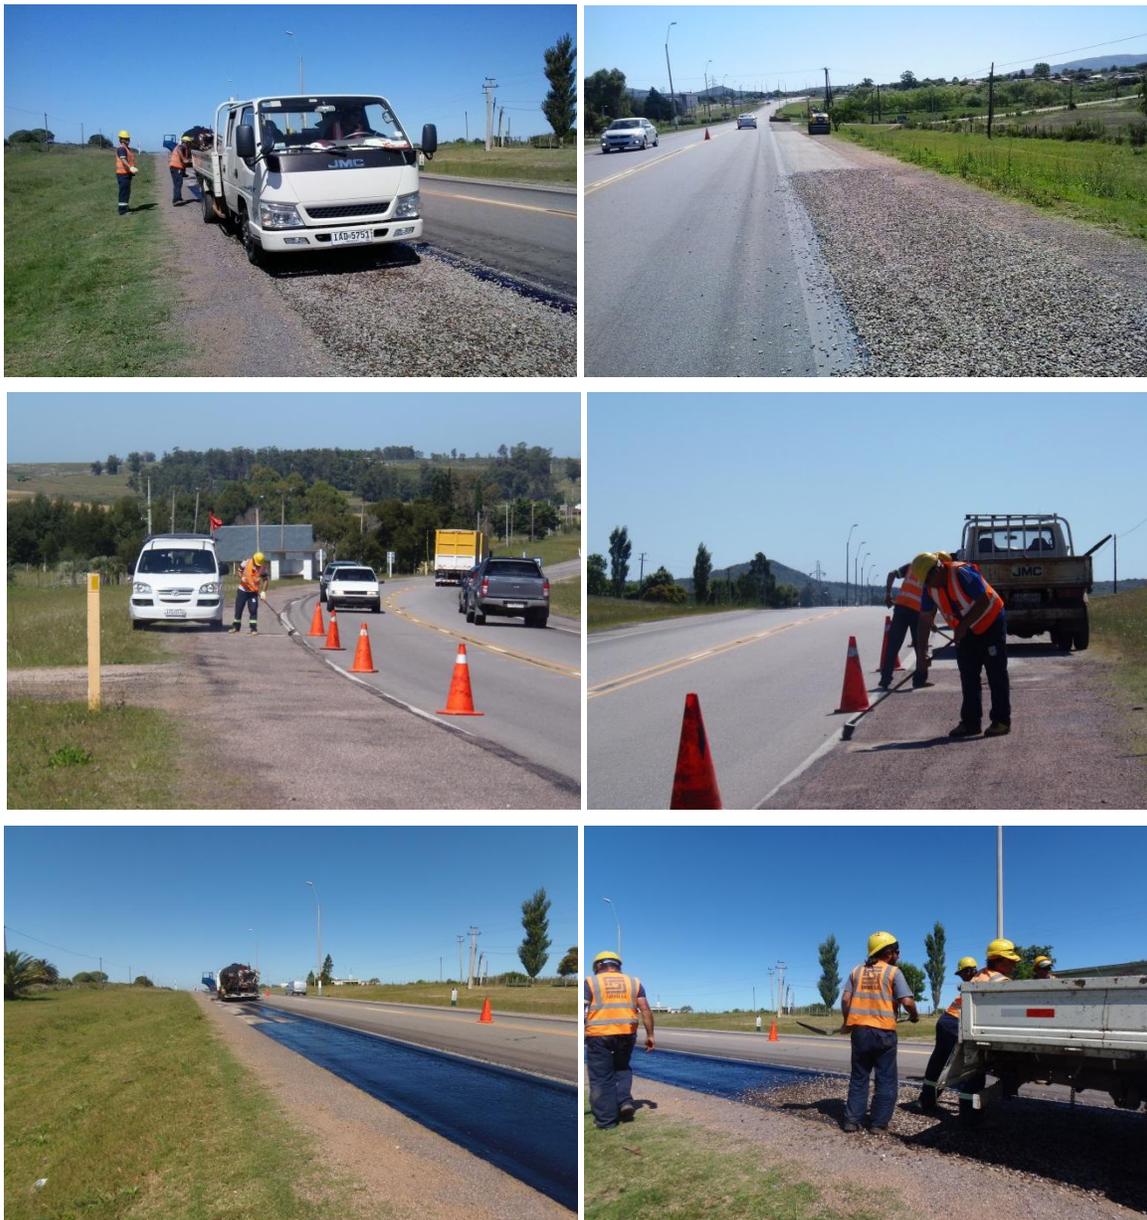
Figura 2-1 Tareas realizadas

Se presentan a continuación imágenes de las tareas realizadas con el sub contrato.

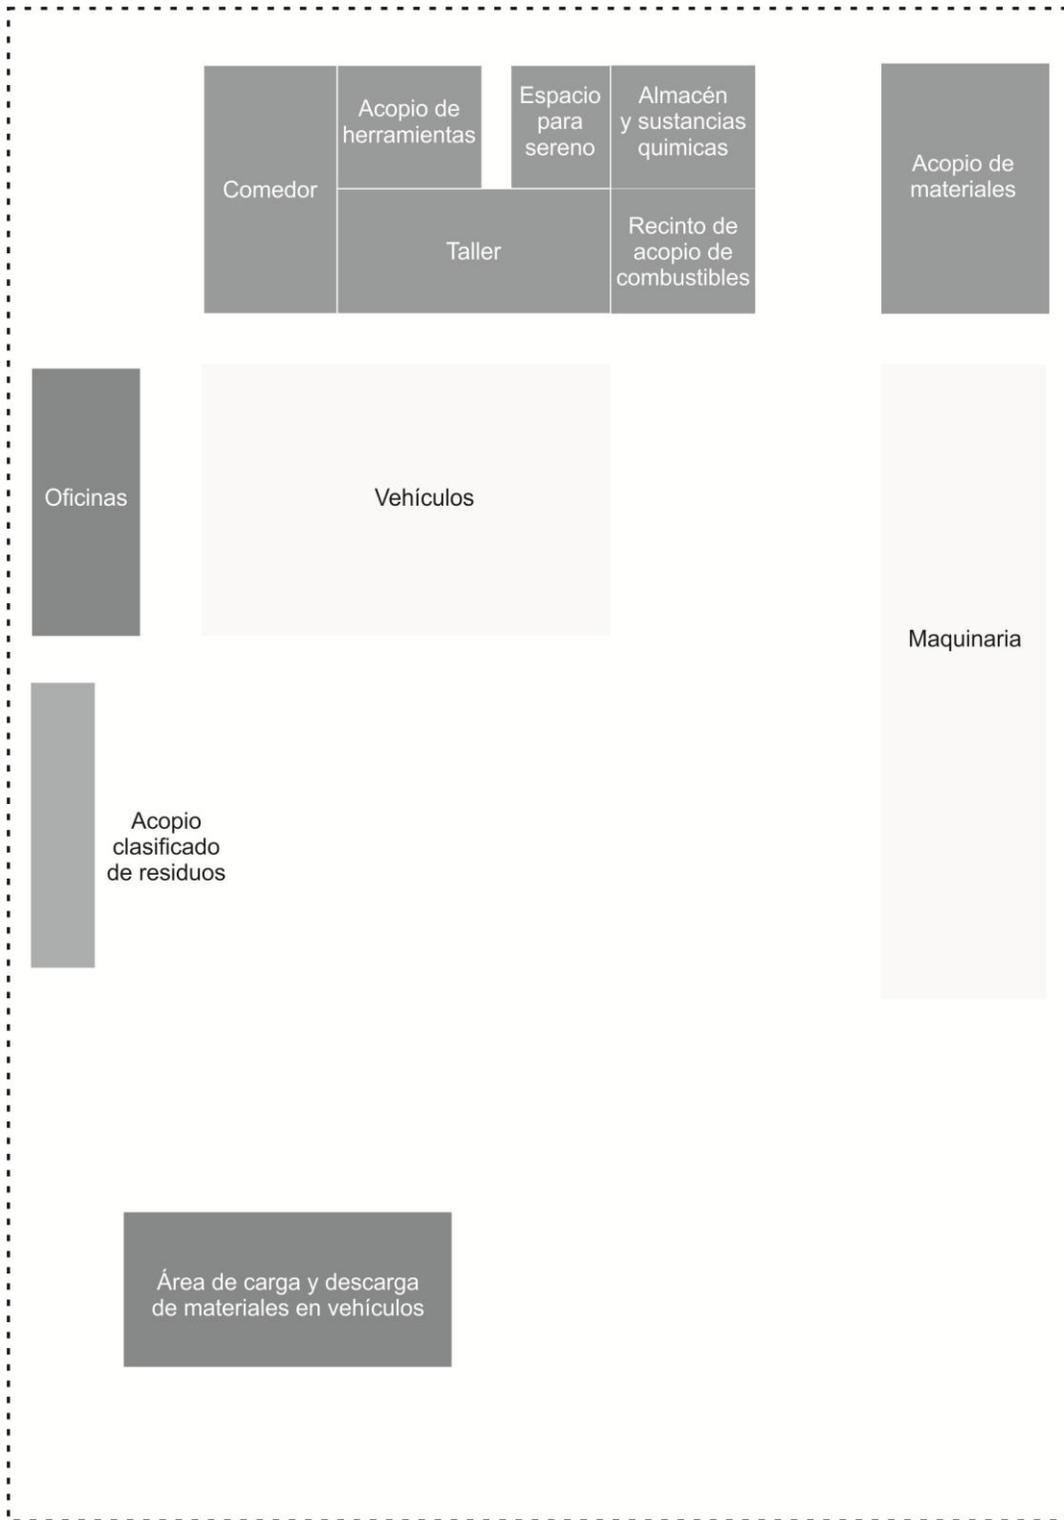
**Figura 2-2** Obrador PIETROBONI

El nuevo obrador cuenta con un área de oficinas y servicios para el personal, un área de acopio de materiales a utilizar en la obra, y recintos para el acopio de combustibles y sustancias químicas y/o peligrosas. El Obrador está siendo acondicionado de acuerdo al PGA-C. Se presenta a continuación un croquis de la distribución de los diferentes elementos que componen el Obrador.

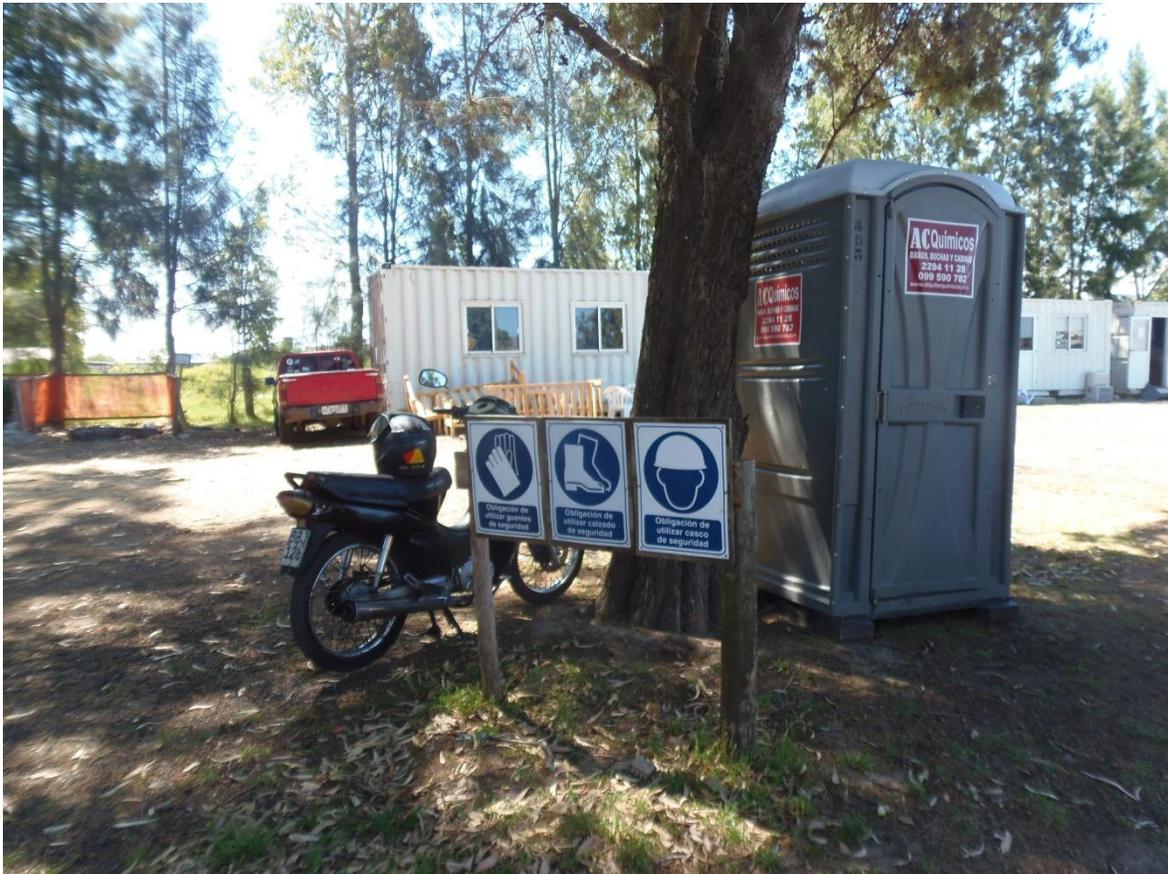
Figura 2-3 Baños químicos

El Obrador cuenta con un pozo impermeable y baños químicos cuyo mantenimiento es realizado por la empresa AC QUIMICOS.
