## INFORME DE AUDITORÍA AMBIENTAL

RE-GA-802-C75-  
20180320

### C75: “Rehabilitación de Ruta 108, Tramo: 0K000 - 18K000”

Fecha de visita: 20/03/2018

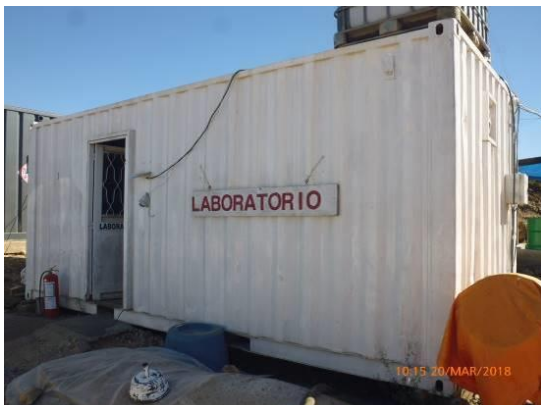
*Ilustración 8 - Obrador: Laboratorio*

El obrador cuenta con oficinas, taller y depósito de lubricantes, laboratorio, baños con duchas, así como tanques de emulsión asfáltica, depósito de combustible, acopios de materiales pétreos, y estacionamiento de camiones y maquinaria vial.

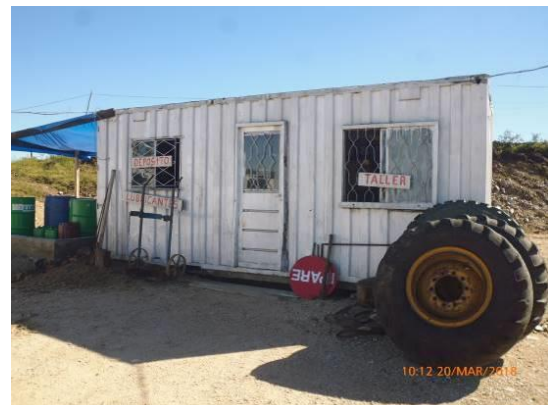
*Ilustración 9 - Obrador: Taller y depósito*

Los residuos se disponen en recipientes metálicos rotulados y distribuidos por el obrador. En un sector aledaño al taller, existe una losa con muro perimetral y cerramiento superior de lona, para el depósito de lubricantes y bidones con combustible. También disponen de recipientes específicos con tapa para metales, trapos sucios con aceite o arena sucia, así como para residuos orgánicos. El recipiente para residuos plásticos no tiene tapa.

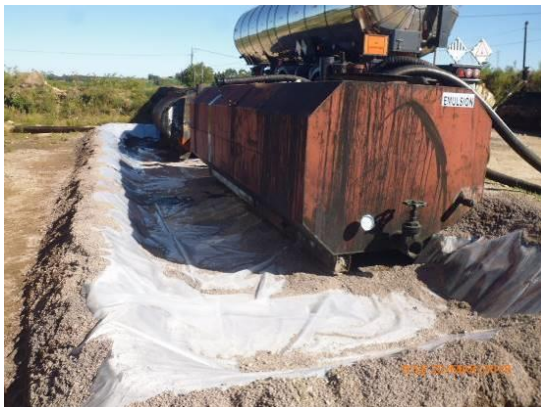
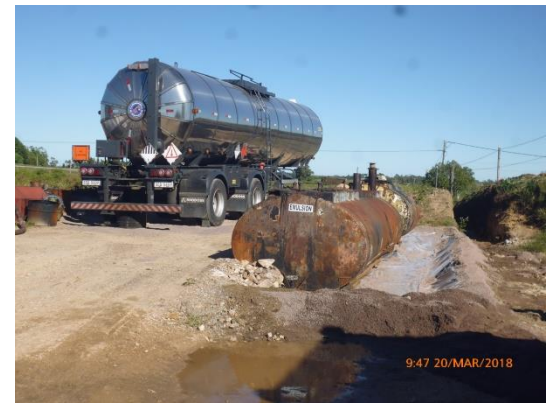
Ilustración 14 - Obrador: Tanques de emulsión asfáltica

Ilustración 15 - Obrador: Tanques de emulsión asfáltica

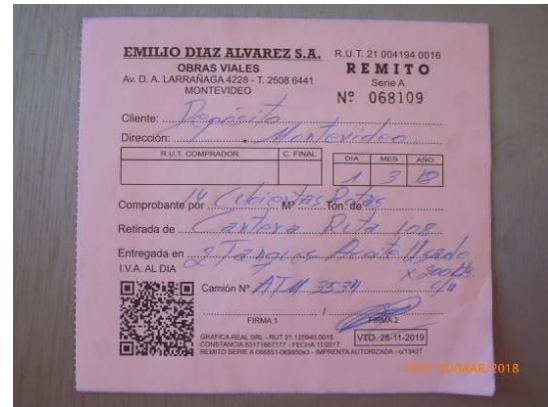
Ilustración 25 - Remito de retiro de cubiertas y aceites

La gestión de los residuos la centralizan en el taller que dispone la empresa en Montevideo, realizando retiros cada vez que sea necesario y dejando un remito como constancia del transporte. En esta instancia, no visitamos el taller de Montevideo.
