INFORME DE AUDITORÍA AMBIENTAL

RE-GA-802-M57-
20180503

M/57: “Rehabilitación y mantenimiento de tramos de Rutas 8 y 26”.

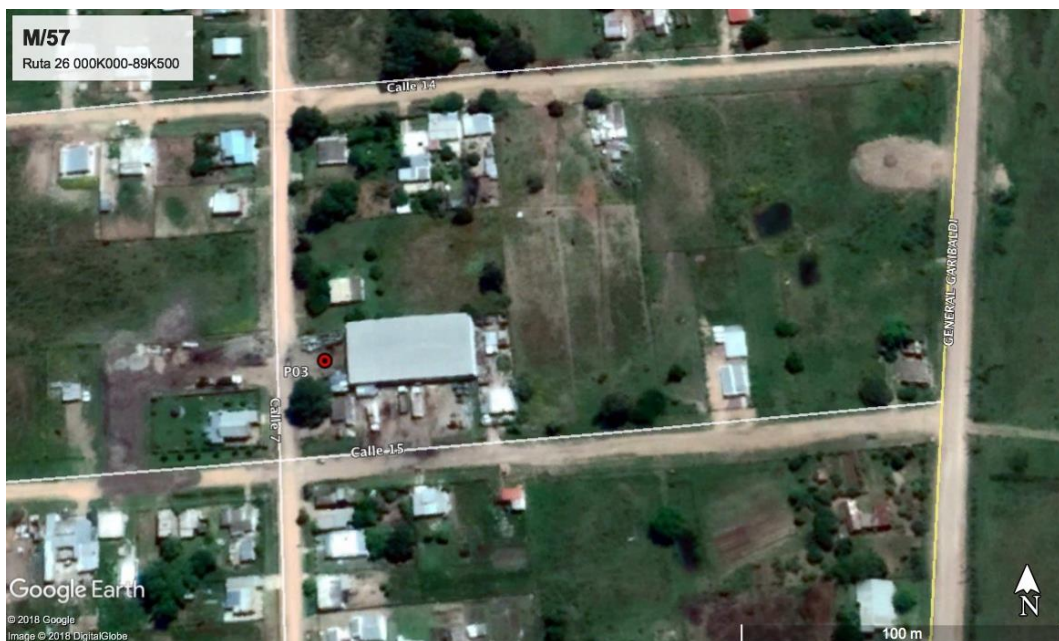
El obrador se encuentra en los Padrones N° 8801 y N°17383 de la ciudad de Melo, ambos de propiedad municipal. En los mismos, también se llevan a cabo actividades de la propia administración municipal que nada tienen que ver con las tareas de la obra. Se trata de un obrador instalado previamente a la implantación de la obra. Cuenta con un galpón, área de estacionamiento de camiones, zona de lavado de maquinaria, baños y tanque de depósito de combustible.

Ilustración 4 - Obrador en la ciudad de Melo.

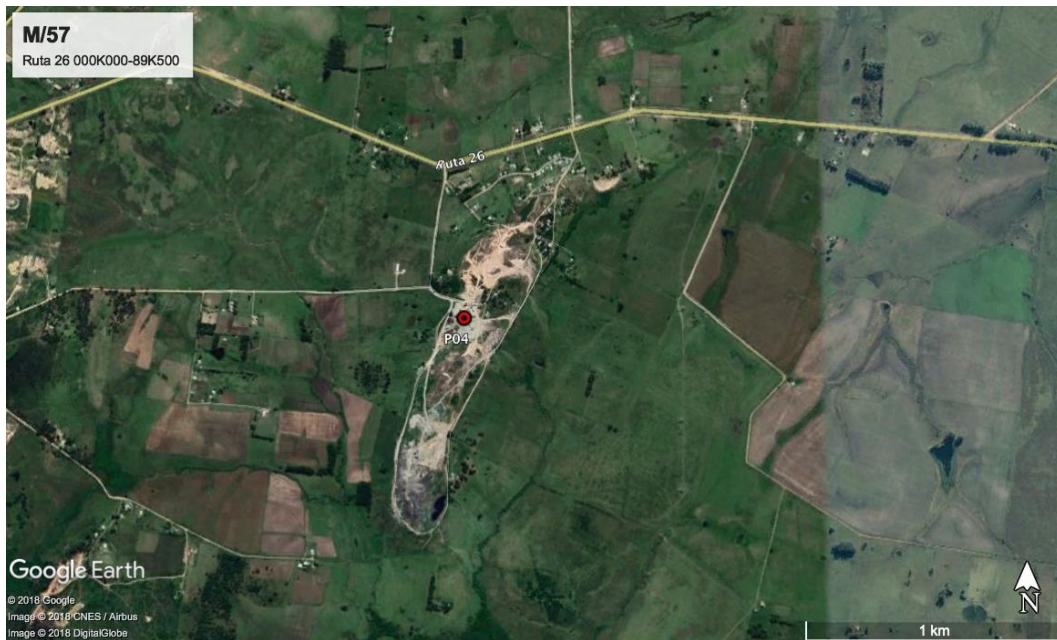
La planta asfáltica está ubicada en el predio municipal. En dicho predio pudimos observar que se incumple con el Manual Ambiental de la DNV ya que la planta no cuenta con una superficie impermeable, ni con contención perimetral. Constatamos, asimismo, la presencia de latones utilizados para la carga de asfalto. No obstante, se detectan manchas en el suelo.

Ilustración 5 – Planta asfáltica.

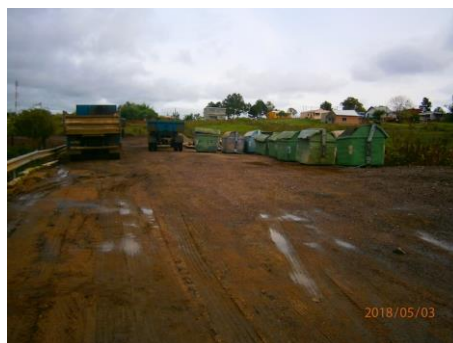
Ilustración 11 - Obrador.
