CORPORACION VIAL DEL URUGUAY S.A.

INFORME DE AUDITORÍA AMBIENTAL

RE-GA-802-M49-
20180515

M/49: Mantenimiento por niveles de servicio en Ruta 1, Tramo 67K600 – Colonia.

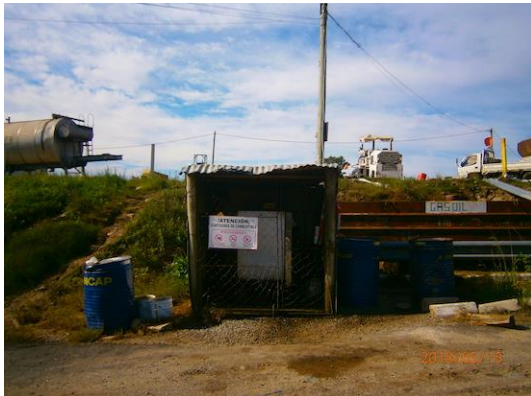
Ilustración 7 - Surtidor.

En la zona de los tanques y surtidor de combustible, queda pendiente solucionar el acondicionamiento de un tanque que recibe gasoil del surtidor, sin contención, en una zona donde queda expuesto al agua de lluvia.

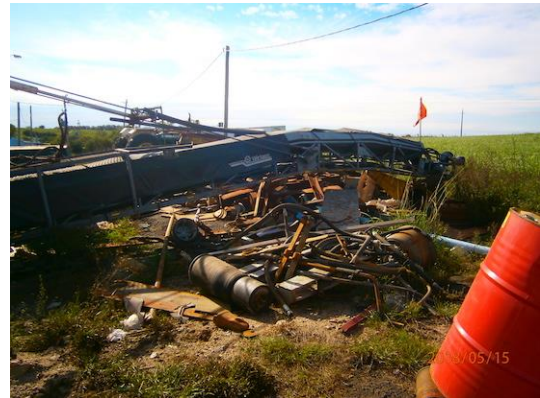
Ilustración 14 - Obrador.

En cuanto al arrastre y erosión generada en el terreno, posiblemente generado por las lluvias más el tránsito de vehículos pesados y la pendiente del lugar hacia el Arroyo, no se han tomado medidas precautorias o restauradoras más allá de la contención de los tanques de combustible.
