INFORME DE AUDITORÍA AMBIENTAL

RE-GA-802-AB19-
20180515

AB19: Ampliación - Rehabilitación de la Ruta 12, tramo: Cardona - Juan Jackson 14K630.

Fecha de visita: 15/05/2018

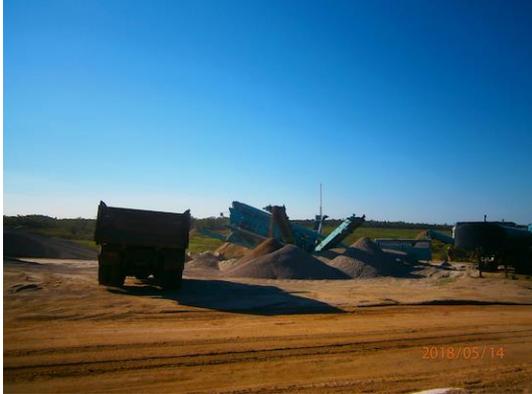
Ilustración 10 - Cantera.

El árido se extrae de la cantera presente en el obrador, sita en la Ruta 12 progresiva 133K500 Padrón N° 16.193 de la 5ª Sección Catastral del departamento de Colonia. Cuenta con AAP y AAO vigentes por un plazo de 18 meses a partir del inicio de la actividad, Expediente N°2017/14000/03261.

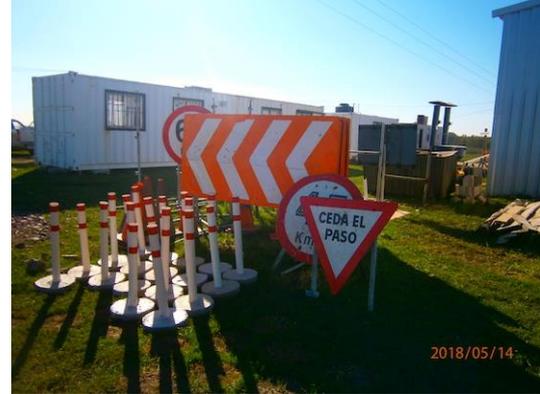
Ilustración 17 - Obrador.

En relación con el obrador, cabe señalar que observamos un espacio ordenado y organizado. Los tanques de combustible estaban situados dentro de un área con suelo impermeable, con cordón perimetral a efectos de contener cualquier eventual derrame.
