# Seguimiento Ambiental de Obra

## Informe trimestral

Mejoras en pavimento de rutas N°10 y 16, y puente Paso de los Adobes

INFORME DE GESTIÓN AMBIENTAL TRIMESTRAL 03  
(MARZO-ABRIL-MAYO 2018)  
PUENTE PASO DE LOS ADOBES – RUTA 16 – RUTA 10

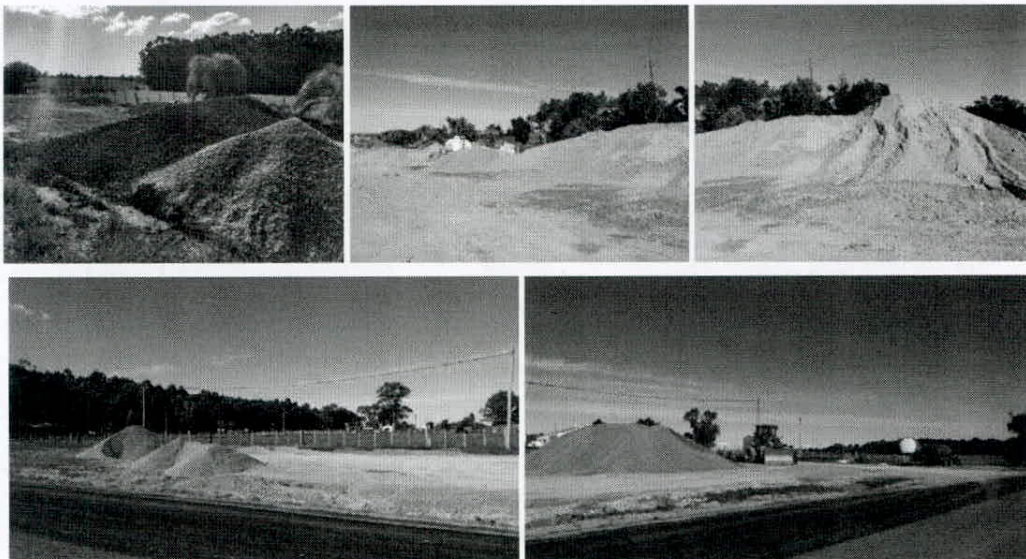
Figura 4-1 Acopios de áridos

La obra cuenta con un acopio de áridos presente en el obrador para la elaboración de hormigones. Y otro de mayor proporción para la conformación de la camienria. Dichos acopios no pueden ser delimitados ni humedecidos por su destino. Pese a dichas carencias no se registraron quejas o denuncias sobre el aumento de polvo de en el aire en la zona.
