## INFORME DE AUDITORÍA AMBIENTAL

RE-GA-802-C90-  
20180927

## C/90: Bacheo en Ruta 7, tramo: tramo 252K600 y 331K400.

Fecha de visita: 27/09/2018

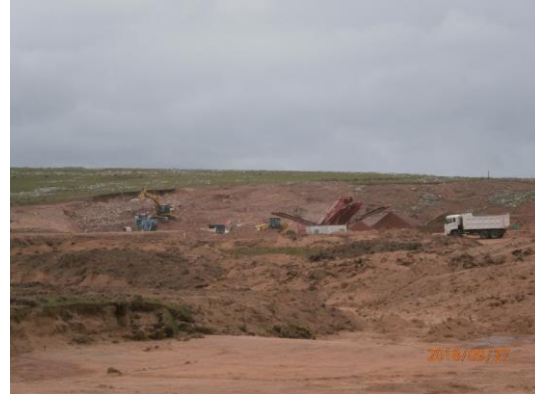
*Ilustración 6 - cantera.*

Los materiales pétreos utilizados fueron extraídos de la cantera ubicada en el Padrón N° 2499 de la 7ª Sección Catastral del departamento de Lavalleja. Dicha cantera cuenta con la habilitación correspondiente, según resolución ministerial otorgada en 1994 por un período de 30 años.

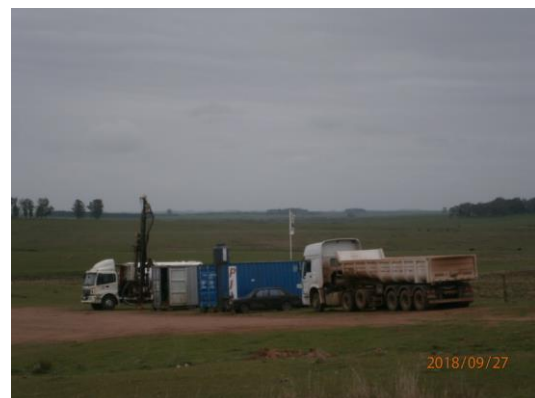
*Ilustración 10 - Obrador, maquinaria.*

Además del obrador ubicado en la Ruta 7, la empresa utilizó la faja pública ubicada en la Ruta 7 progresiva 263K000 para alojar maquinaria, acopiar material granular y para un tanque de asfalto que al momento de la visita ya estaba desmontado. Dicho uso de la faja pública estaba autorizado por la Dirección de Obra. Un sector de dicha faja se encontraba ya descompactado, al tiempo que el resto de la superficie, según nos comentó el ingeniero residente, se descompactará una vez que las condiciones climáticas lo permitan.
