## INFORME DE AUDITORÍA AMBIENTAL

RE-GA-802-C70-  
20180927

## C70: Ampliación - Rehabilitación de Ruta 8 en el tramo Melo (425K000) – Aceguá (457K500). Contrato Ampl. 20/12/2017

Fecha de visita: 27/09/2018

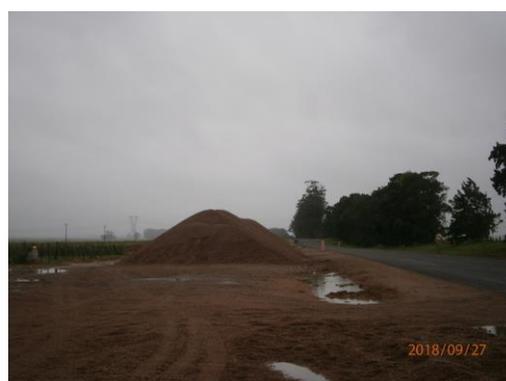
La ubicación del obrador cuenta con autorización expedida por la DDO. Asimismo la zona para acopios cuenta con las autorizaciones correspondientes, tanto para acopio de materiales áridos, como para el tanque de emulsión asfáltica (Ilustración 8) el cual cuenta con cordón perimetral y base impermeable de manera de evitar que posibles derrames se infiltren en el terreno.

*Ilustración 9 – zona de acopios.*
