INFORME DE AUDITORÍA AMBIENTAL

RE-GA-802-C95-
20181023

Informe de Auditoría Ambiental

Bacheo y Repavimentación en Ruta 6 entre la Progresiva 81K500 y 111K000, (Depto. Florida).

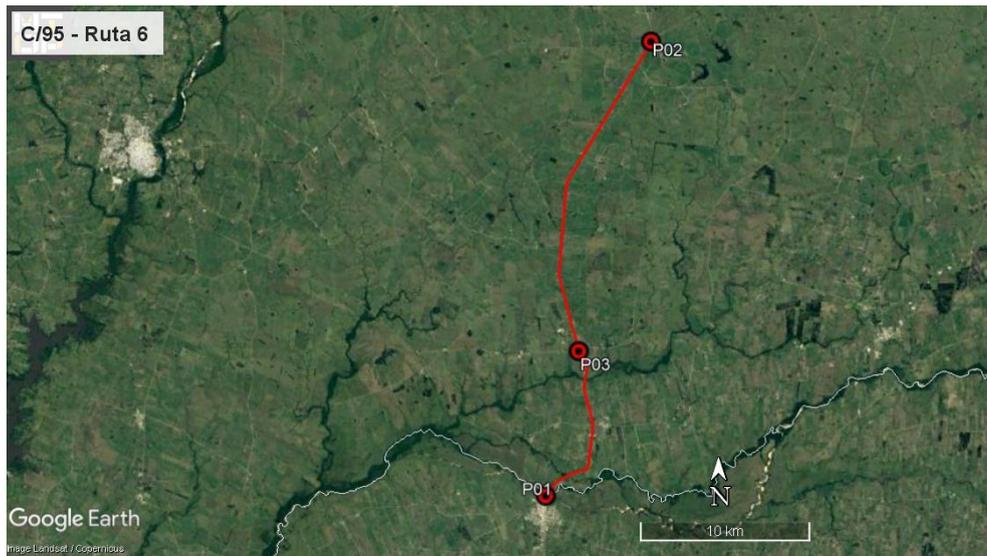
En el empalme de Rutas 6 y 12 apreciamos un acopio de materiales granulares, con la correspondiente autorización del DDO.

Ilustración 3 - P01 y P02, inicio y fin del contrato. P03: Acopio de materiales en la faja pública
