Informe de Auditoría Ambiental

C/64 Ampl. – “Infraestructura empalme con la radial Nueva Helvecia” – “Mejoras de los Bulevares José Pedro Varela y Zorrilla de San Martín de la ciudad de Rosario”

Ampliaciones de contratos 13/09/2018 y 28/11/2018

Tipo de Auditoría: Seguimiento

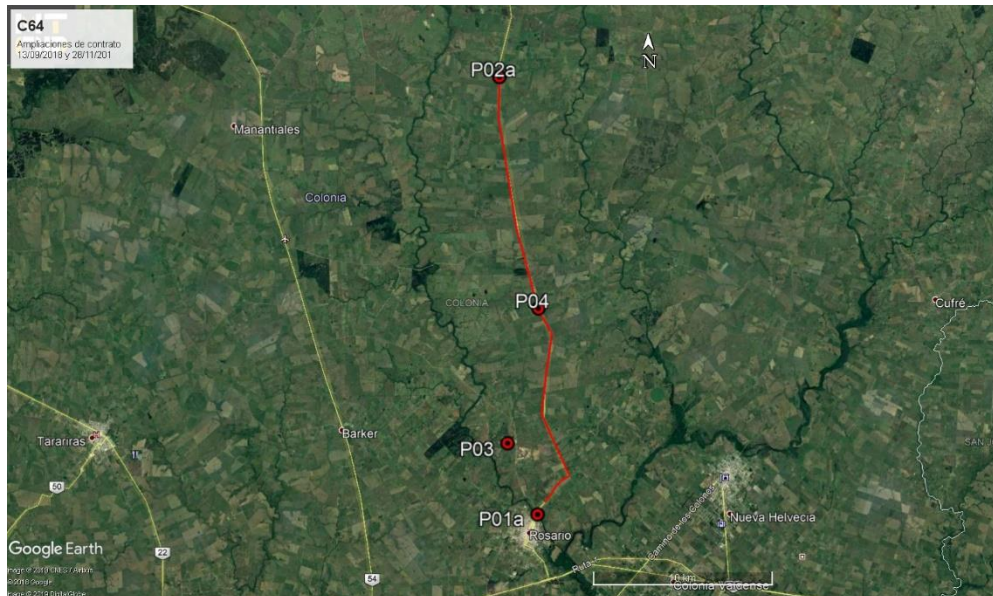
*Ilustración 3 - Puntos destacados de la ampliación de contrato 13/09/2018.
P01a y P02a inicio y fin, del tramo.
P03 Obrador y cantera de piedra. P04 cantera de tosca*

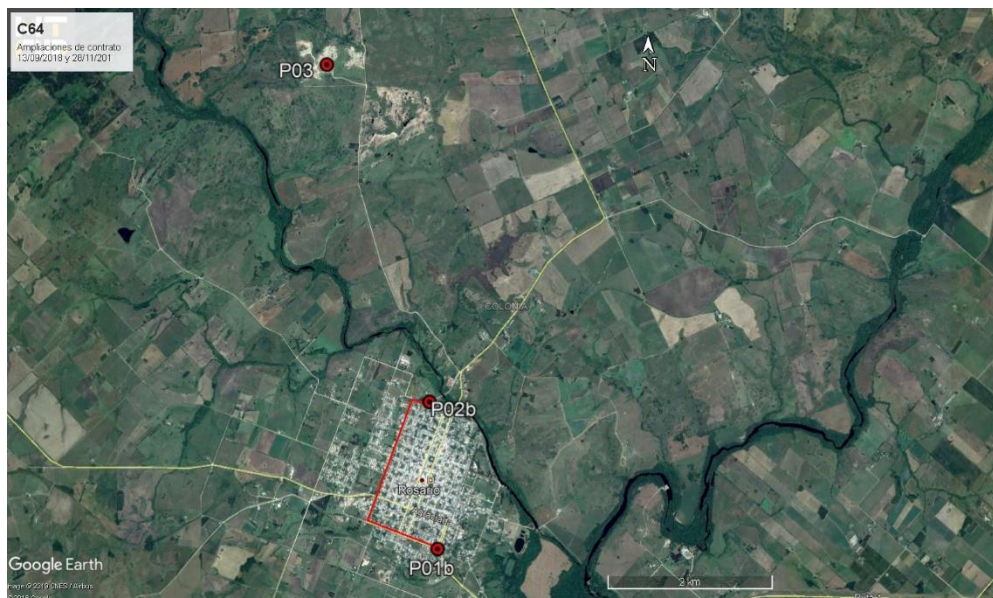
*Ilustración 4 - Puntos destacados de la ampliación de contrato 28/11/2018.
P01b y P02b inicio y fin del tramo, ciudad de Rosario – Colonia.*
