CORPORACION VIAL DEL URUGUAY S.A.

INFORME DE AUDITORÍA AMBIENTAL

RE-GA-802-C105-
20190503

Informe de Auditoría Ambiental C/105 - Bacheo en Ruta 43 y construcción de alcantarillas - Dpto Durazno” Contrato básico 13/04/2018 y Ampl. 26/10/2018.

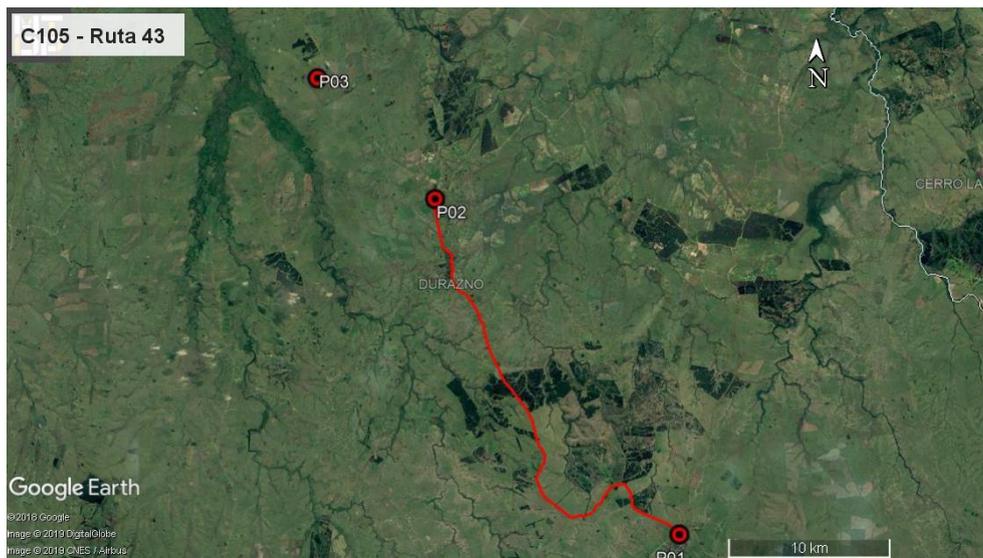
Ilustración 3 - P01 y P02, inicio y fin del contrato. P03: Acopio de materiales en la faja pública
