Asunto: REGIONAL 3- ING.GUSTAVO TETTAMANTI,ELEVA INFORME N° 7 TRIMESTRAL AMBIENTAL, ENERO-MARZO/2018, OBRA M/57 "REHABILITACION Y MANTENIMIENTO DE RUTAS 8 Y 26" DEPARTAMENTO DE CERRO LARGO, EJECUTADA POR LA EMPRESA RAMON C.ALVAREZ S.A

**Informe trimestral de gestión ambiental**

**Obra: LICITACIÓN PÚBLICA N° 24/2013 M/57, "Rehabilitación y mantenimiento vial de rutas 8 y 26, departamento de Cerro Largo".**

**Período: Enero a Marzo de 2018**

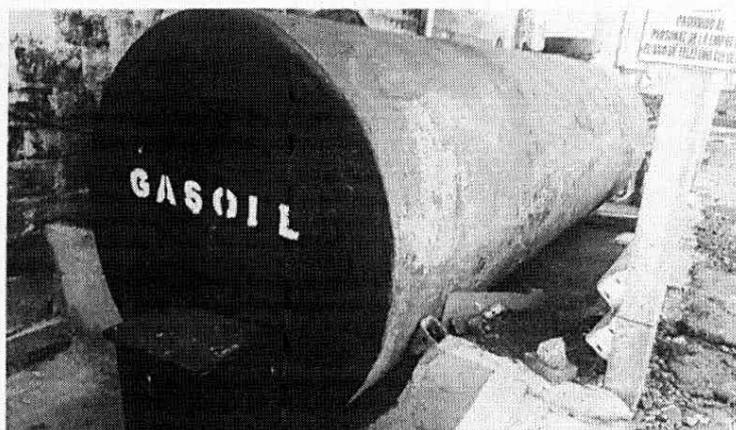
Por una nueva recomendación de la auditoría se retira el material que rodea al tanque de combustible y se lo deja a la vista para detectar posibles filtraciones.

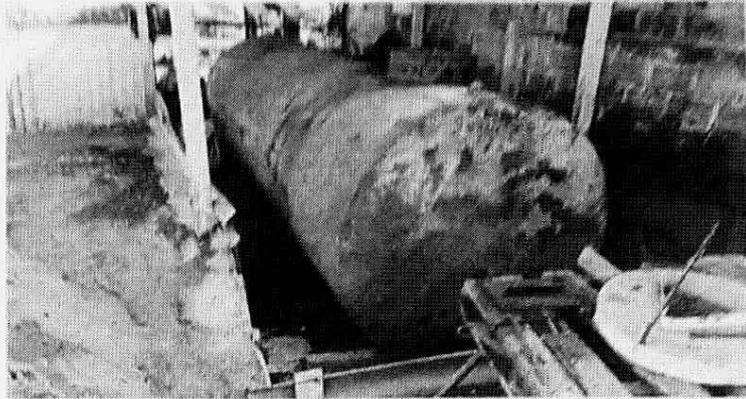
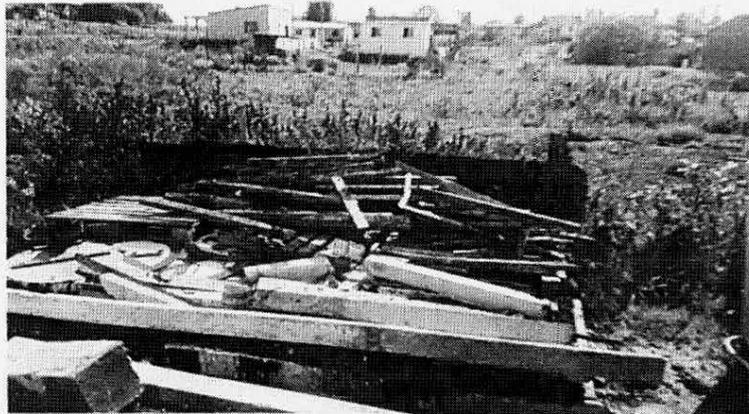
Se retira el depósito de materiales asfálticos para la elaboración de premezclado y se coloca dentro del galpón.

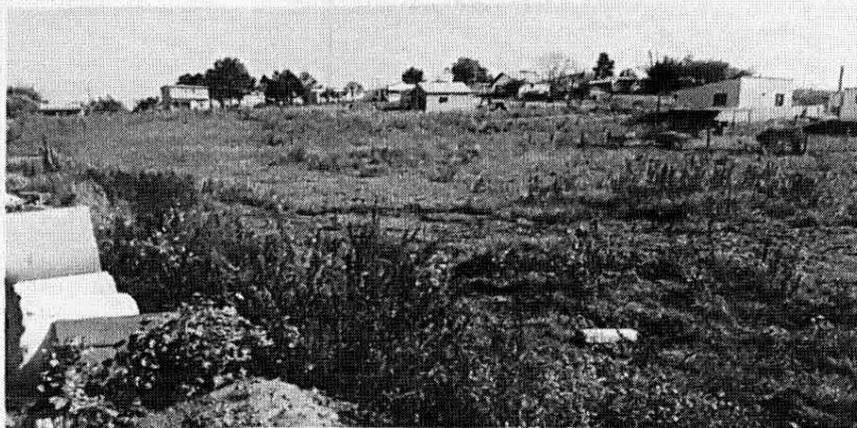
Por otra parte se rellena el predio contiguo al acopio donde las aguas pluviales quedaban estancadas por varios días. Además se facilita el drenaje hacia la cuneta de la calle.
